Byggnadsdokumentation

B 44, kv. Tätörten, Lingonstigen 1, Kiruna

2017-01-17

Historiska Hus i Norr AB

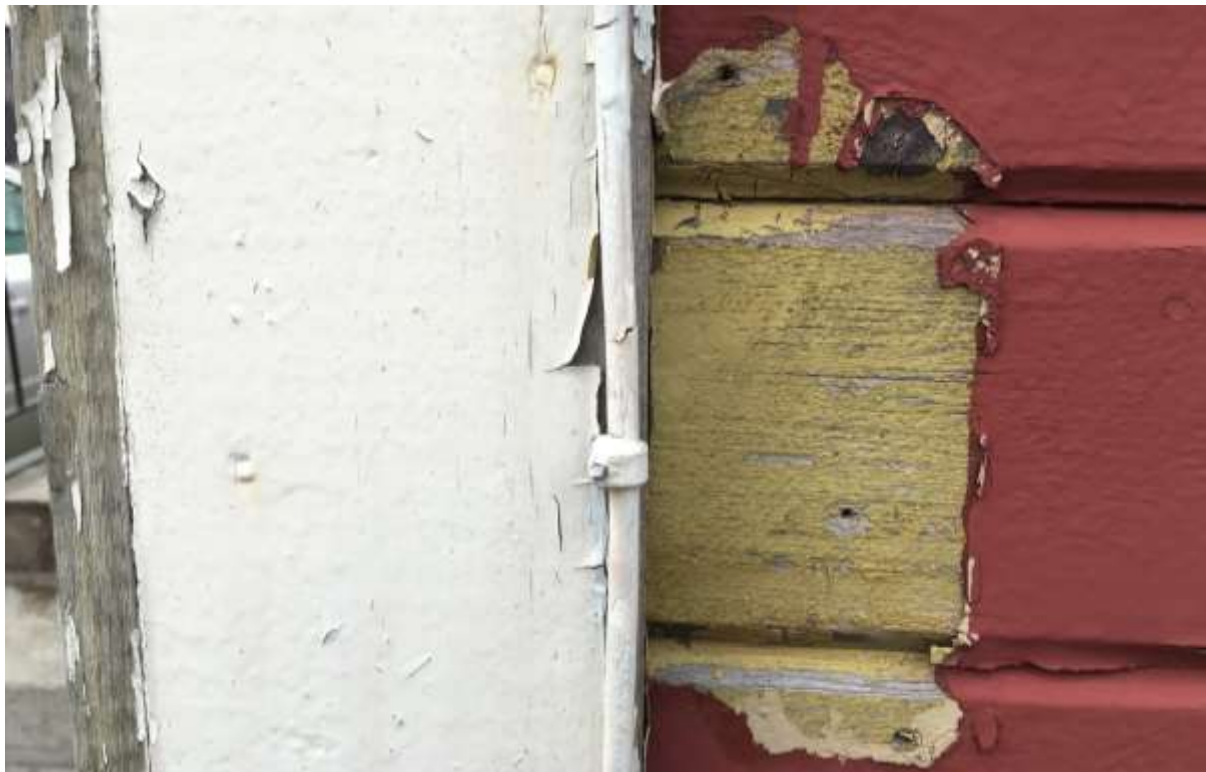
Detaljbild från östra fasaden, september 2016. En gulockra finns under den faluröda akrylatfärgen.

Vad gäller färgsättningen går det med säkerhet inte att avgöra hur B 44 ursprungligen var färgsatt. Under dagens faluröda akrylatfärg finns en gulockra. Panelen är förmodligen original och därmed är det inte omöjligt att B 44:s fasad ursprungligen var gul. Den gula kulören stämmer också överens med det enhetliga färgsättningsprogram som bolaget började tillämpa redan 1900. De huvudsakliga kulörerna var falurött, kromoxidgrönt och gulockra. Utifrån ett vykort från 1900-talets första decennium, föreställande det Svedbergshus som användes som posthus, går det att urskilja fönsterbågar som är mörkare än fasaden och foder och knutbrädor som är betydligt ljusare än fasaden. Mot den vita snön på bilden ser de ljusa fodren emellertid lite mörkare ut. Troligtvis var de målade i en vit kulör

som brutits till en grå/vit eller grå/grön/vit kulör, då det vid sekelskiftet 1900 var ovanligt med riktigt vita fasaddetaljer. Utifrån tillkomsttidens vanligt förekommande kulörer för fönsterbågar är det möjligt att B 44:s bågar var antingen bruna eller kromoxidgröna. Vita fönsterbågar är också en möjlighet då detta var en nyhet som introducerades i Sverige vid denna tidpunkt.

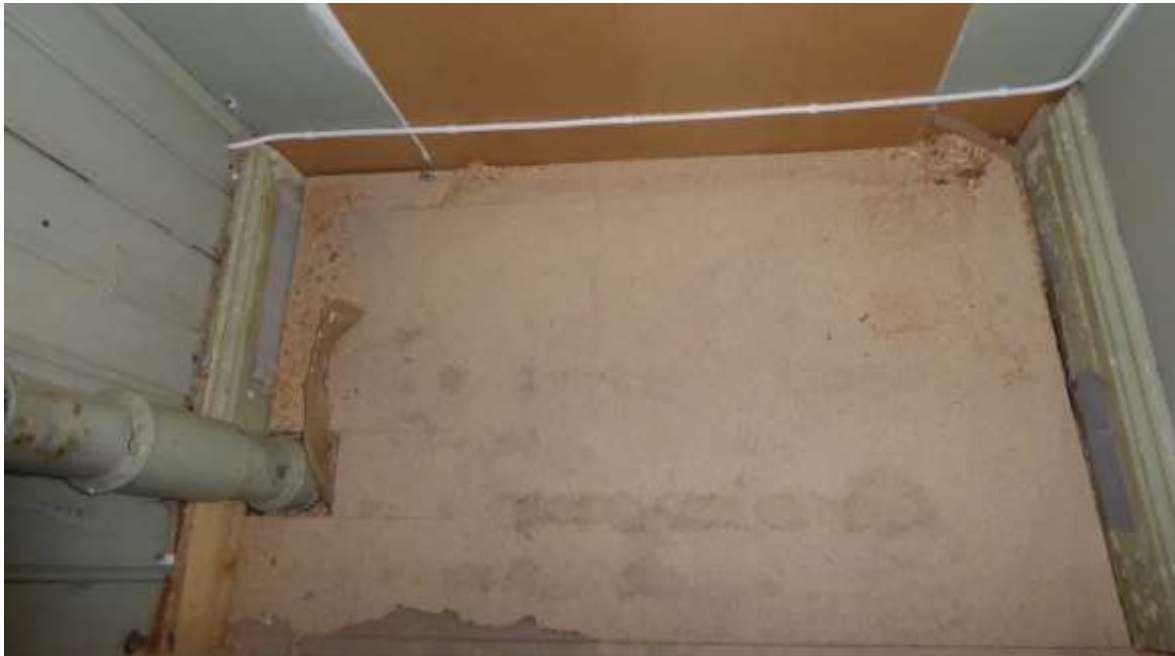
Vindsutrymmet som på ritning från 1910 benämns som "klädskrubb". Pärlspont-panelen är av bredare modell, ca 85 mm, och målad i en tidstypisk kulör.

B 44 är både till exteriören och interiören kraftigt förändrad och få ursprungliga detaljer finns kvar. I vindsutrymmet, rum 8, mot den norra gaveln är väggarna klädda med en pärlspontpanel som möjligtvis kan vara ursprunglig för byggnaden. Bevarat i utrymmet finns också högre, profilerade socklar. Panel och socklar är målade med linoljefärg i en grön kulör, ca S 3010-G70Y. Kulören är vanligt förekommande på invändiga snickerier runt 1910. Den mindre dörren som leder in till rum 8 är försedd med ett kammarlås som också det härstammar från tidigt 1900-tal. På planritningen från 1910 är delar av vindsutrymmet markerat som "klädskrubb". Det kan förklara varför förrådet försågs med pärlspontpanel och mer påkostade socklar. I övrigt präglas interiören av detaljer tillkomna vid renoveringar i mitten av 1900-talet, till exempel garderobernas förnicklade trycken och de solfjäderformade garderobsnycklarna. Också bottenvåningen präglas starkt av detaljer från 1950, till exempel den rutformade ekparketten i vardagsrummet och matsalen och den öppna spisen med dess blottlagda, guldfärgade bottentegel. Detaljerna från 1950 har ett visst hantverksmässigt värde, men är främst kulturhistoriskt intressanta sedda ur ett vidare perspektiv. De visar tydligt på hur samhällsutvecklingen i Sverige under denna period gav ett ökat välstånd som möjliggjorde en förhöjd boendestandard. En standard som LKAB rättade sig efter och som i flera av bolagets bostäder, bland andra B 44, utgör tydliga årsringar i interiörerna. Kraven på en förbättrad boende-standard innebar för många av LKAB:s bostäder tilläggsisolering av ytterväggar, nyinredda toaletter och badrum och fönsterbyten till kopplade bågar. Tidsandan resulterade i förenklingar som skulle rationalisera skötseln av hemmet. Korkmattebeklädda köksbänkar byttes till rostfria bänkar och dammsamlade spegeldörrar bekläddes med skivor. I B 44 finns ett antal skivklädda dörrar där originalspeglarna förmodligen finns bevarade bakom.

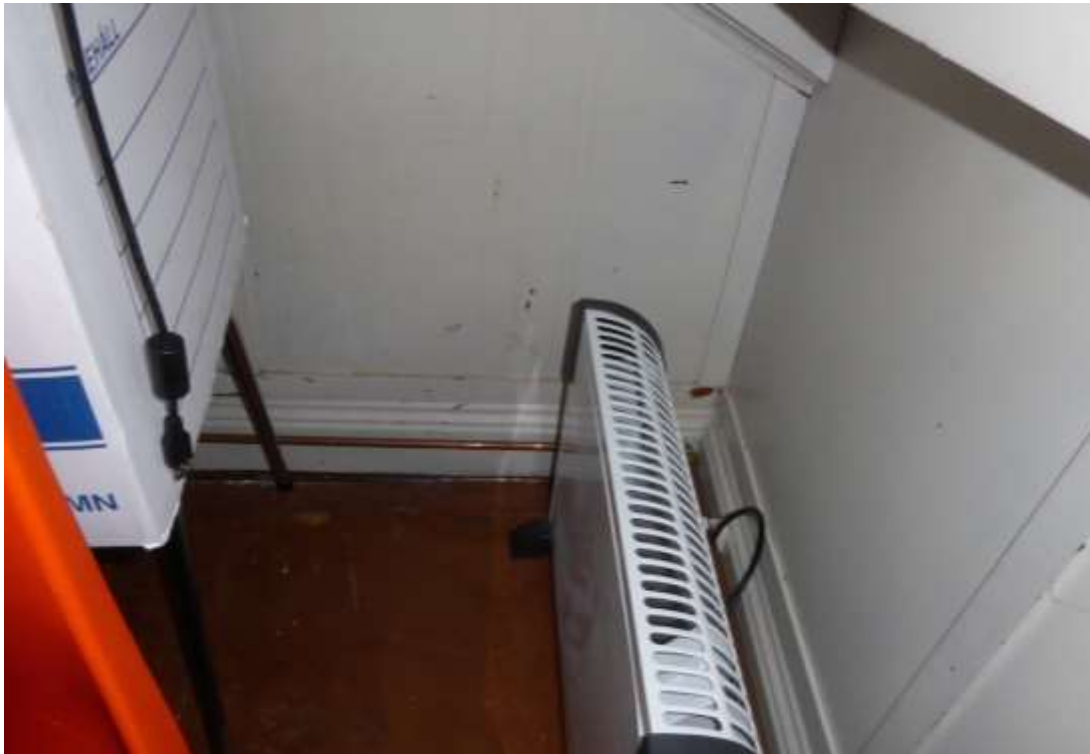
Äldre socklar, lika de i vindsutrymmet, finns också skrubben under trappan på bottenvåningen. Här är emellertid väggarna klädda med masonit.

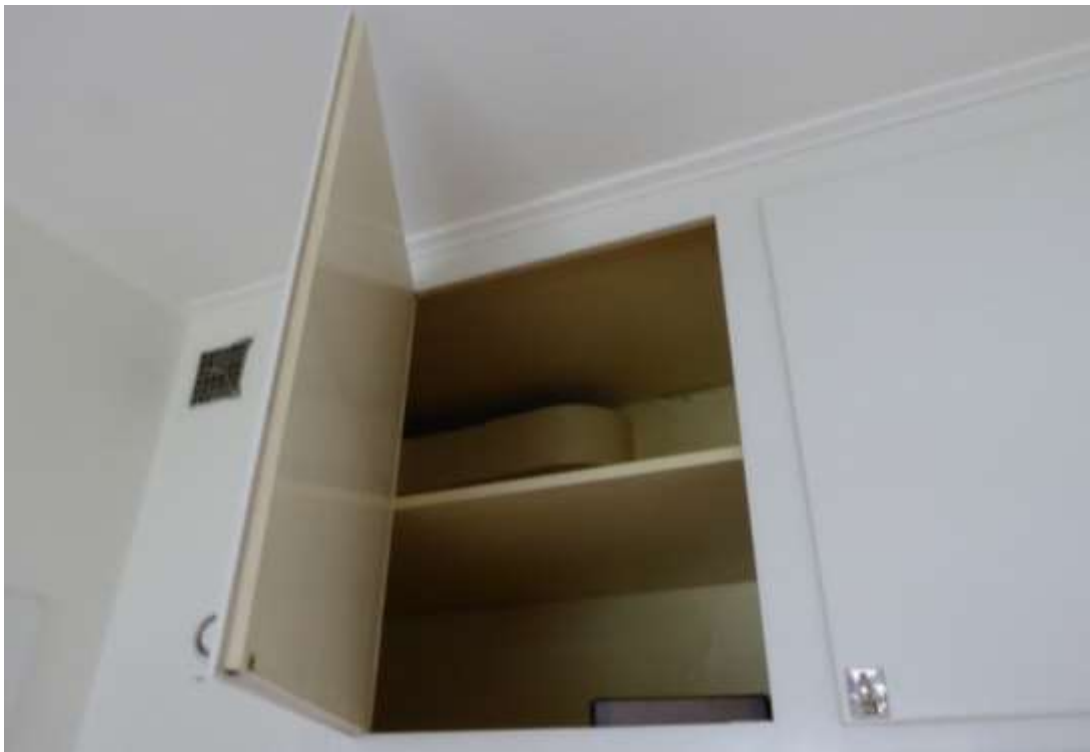
Överskåp tillhörande garderober på övervåningen, tillkomna under tidigt 1950-tal. Luckorna har förnicklade stängningsbeslag. Skåpinredningen är målad med en vit oljefärg som i det mörka utrymmet gulnat med åren.

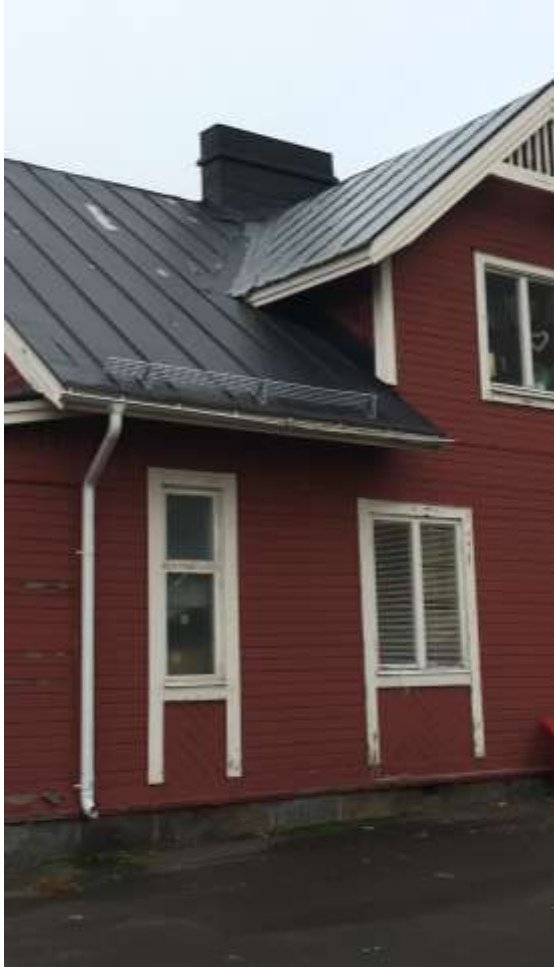
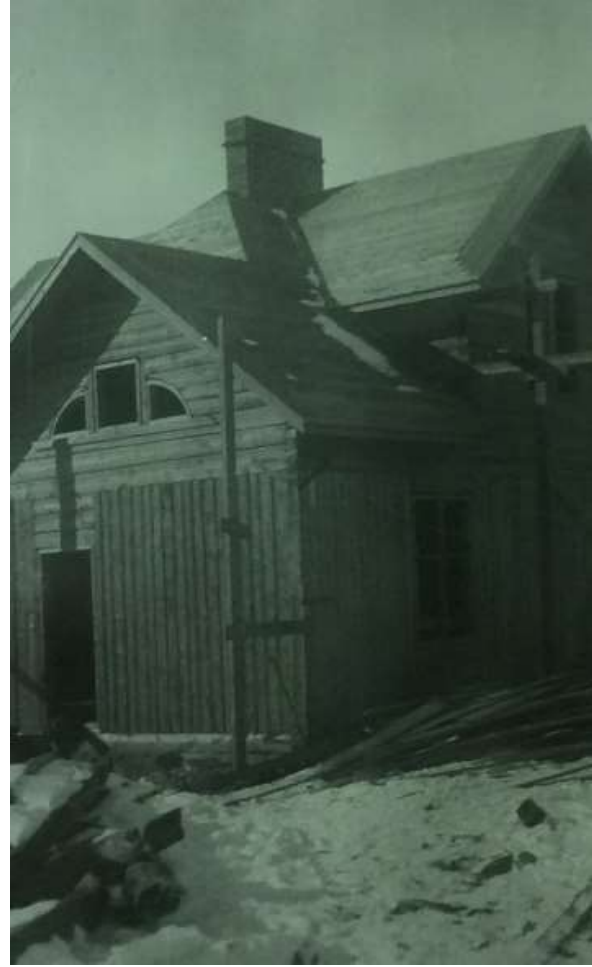
B 44 är till exteriören förändrad. Skorstensform och frontespiser på västra och östra fasaden är emellertid i det närmaste oförändrade.

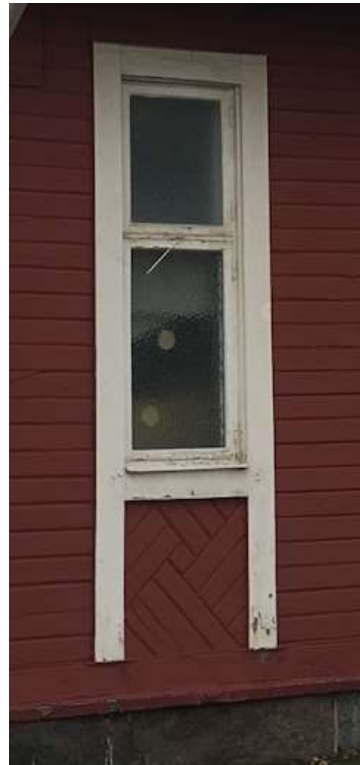
Den mönsterlagda panelen under fönstren är en ursprunglig detalj i B 44:s exteriör.

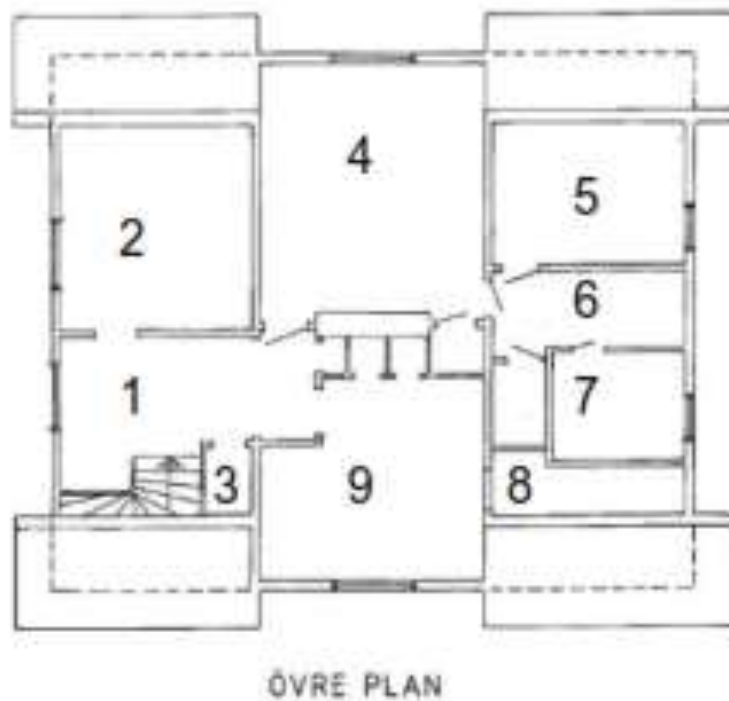
Ändringsritning B 44 övre plan 1992.03.20. Tillagda siffror hänvisar till rumsbeskrivningen nedan.
