## Byggnadsdokumentation

B 39, kv. Fjällklockan, Hjalmar Lundbohmsvägen 29, Kiruna

2017-02-16

Historiska Hus i Norr AB

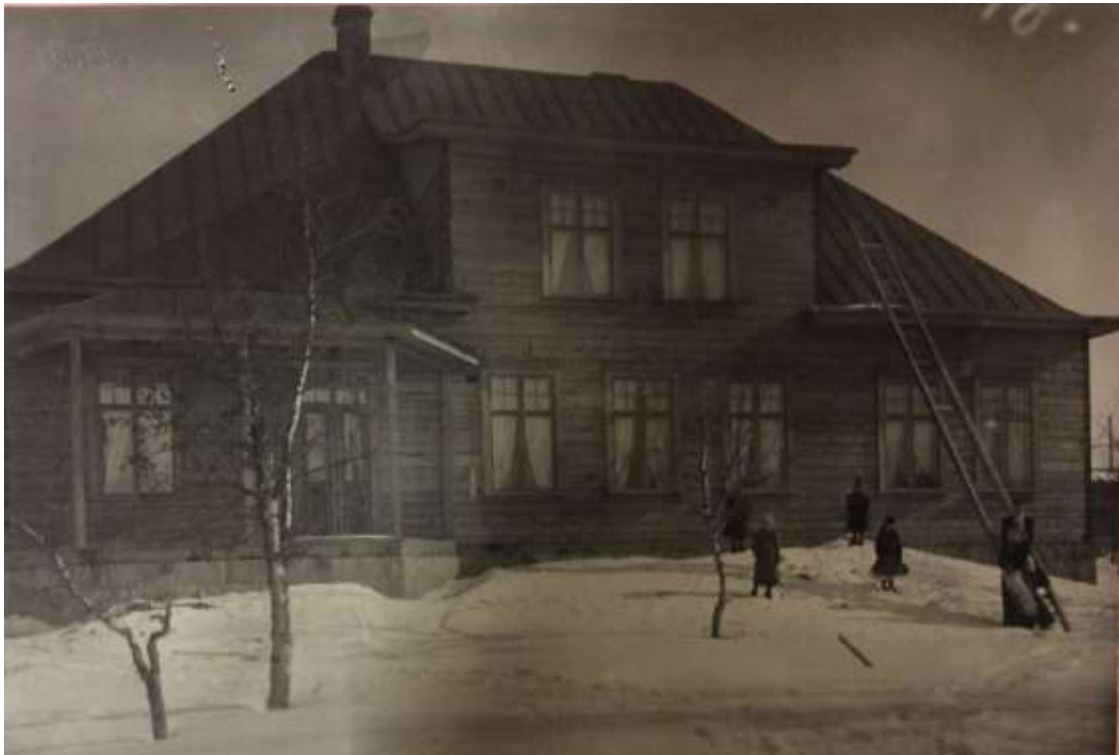
*Fotografi föreställande B 39, taget mellan år 1900-1904, innan timmerstommen panelkläddes. Burspråket har ännu inte täckts in och påminner mer om en altan.*

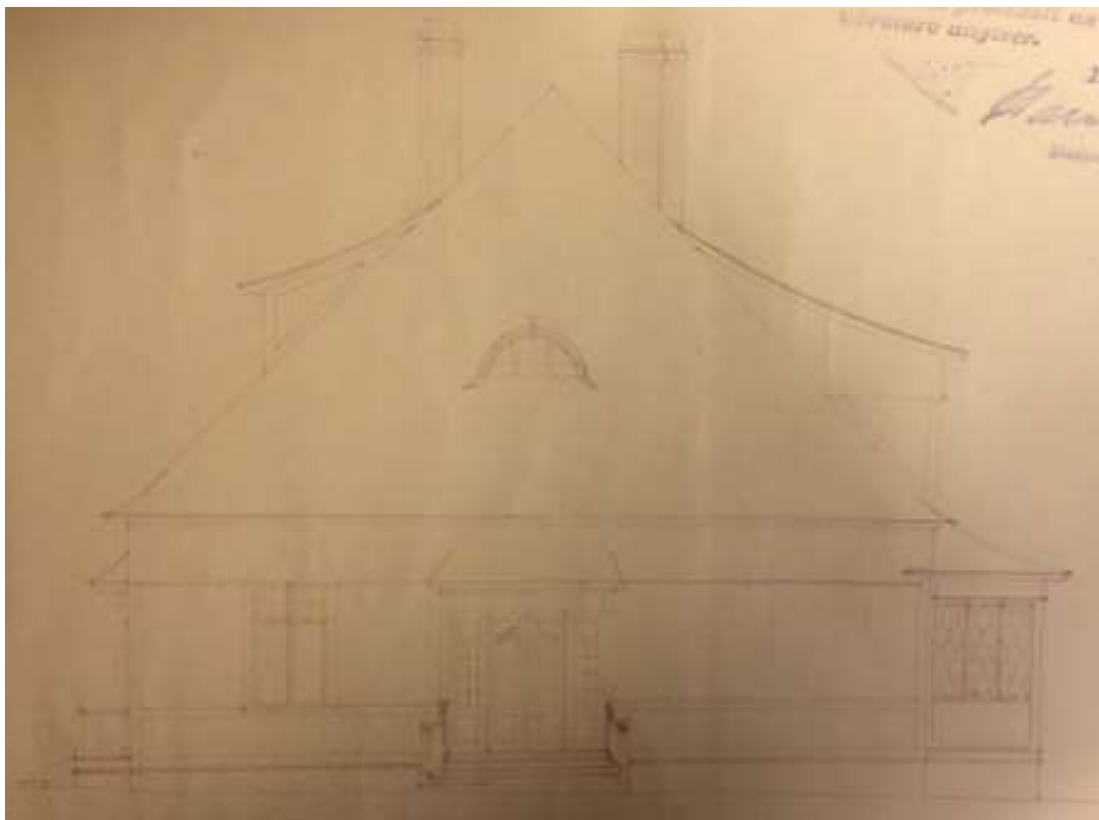
*Norra fasaden. Ritning till Bostad 39, LKAB Kiruna 5(?) febr. 1931. Godkänd av byggnadsnämnden 18/2-31.*

Exteriört genomgick Ingenjörsvillan inga större förändringar under de första trettio-fyrtio åren. Det västra fönstret på den norra gaveln finns utritat på planritningen från 1931 men inte på fasadritningen från samma år. Det är möjligt att fönstret sattes igen redan på 30-talet för att möbleringen av salongen krävde det i och med ändringen till blomrum.

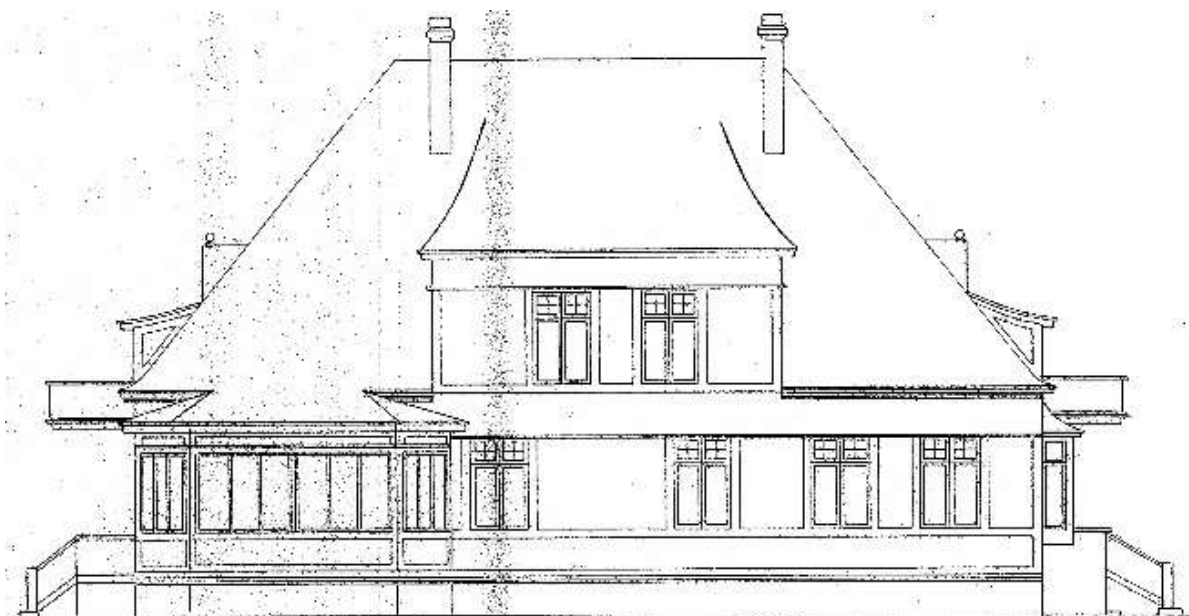
Västra fasaden, ritning till ändring, 1946. Ritning: 311074.

Under 1940-talet fick förändringen av nyttjandet och planlösning också exteriöra konsekvenser. En entré tillkom på den södra fasaden medan köksentrén på den östra fasaden sattes igen. Entréerna byggdes om och försågs med släta ytterdörrar med överljus. Ett tvåluftsfönster tillkom vid sidan av dörren. Förstukvistar med ett broplan och trappa i trä, omgärdat av vitmålade räcken, byggdes. På den södra gaveln byggdes ett mindre burspråk med ett sexluftsfönster och svängt bandtäckt plåttak. Väster om entrén byggdes en källarnedgång i form av ett lågt vindfång mot sockeln.

I takfallen mot gavlarna byggdes frontespisliknande, större takkupor med balkonger som drogs ner över fjällpanelfrisen. Balkongerna omgärdades av räcken lika de på förstukvistarna. Delvis glasade balkongdörrar, som omgavs av tvåluftsfönster, tillkom. På vardera sidan om balkongerna placerades treluftsfönster. När köksentrén försvann förändrades fönstersättningen på den östra fasaden. Det lilla skafferifönstret togs bort och ytterligare ett sexluftsfönster och två fyrluftsfönster sattes in. Övriga fönsterbågar byttes ut till kopplade bågar i samband med ombyggnationen, eller möjligtvis något senare under 1950-talet. De småspröjsade bågarna i de övre lufterna ersattes av ospröjsade. Några undantag gjordes emellertid vid fönsterbytet; de småspröjsade lunettbågarna i takkuporna lämnades kvar. Likaså de spröjsade bågarna i takkupan på det östra takfallet.

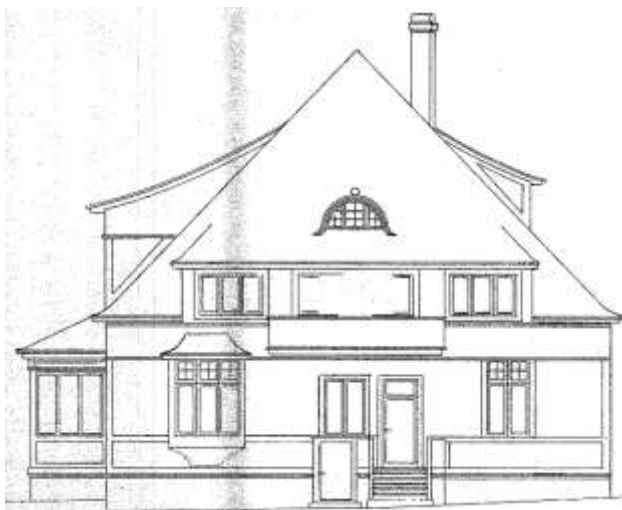
*Södra fasaden, 1946. Ritning: 3110777*

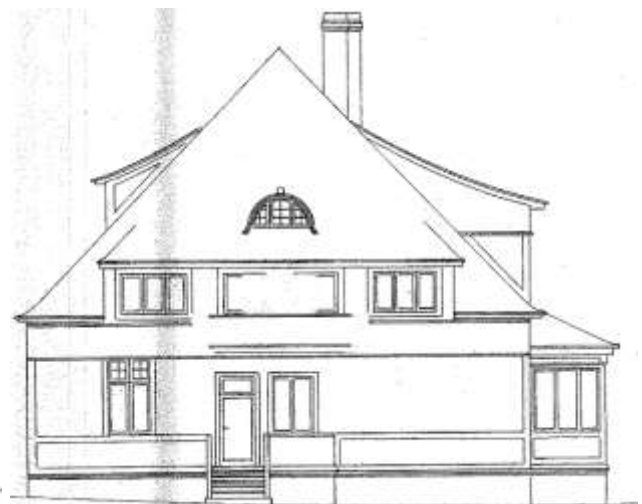
*Norra fasaden, 1946. Ritning: 311076.*

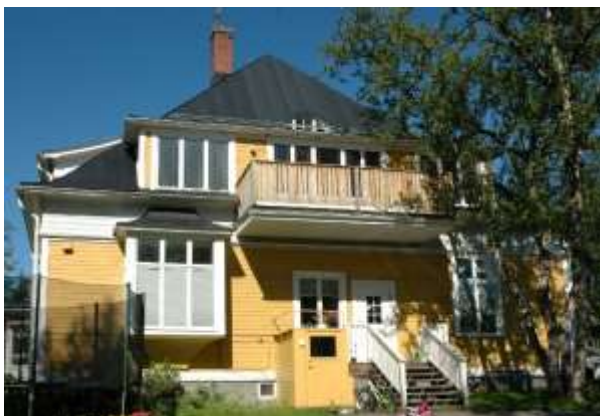
Södra fasaden.

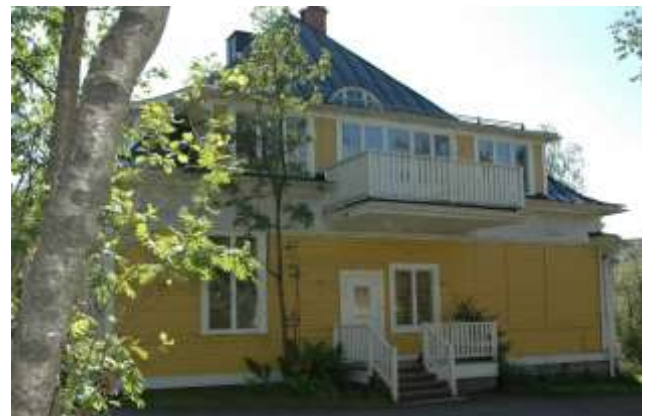
Norra fasaden.

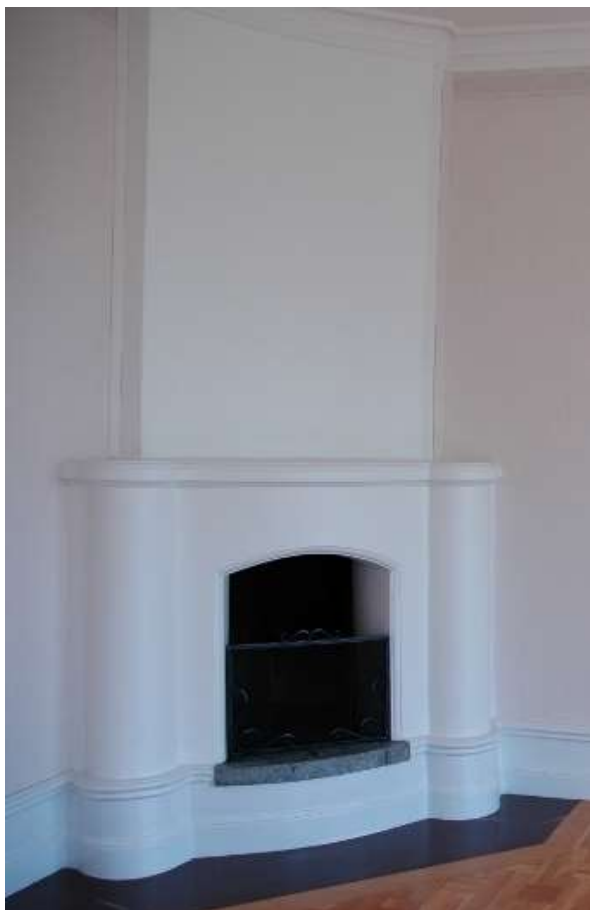
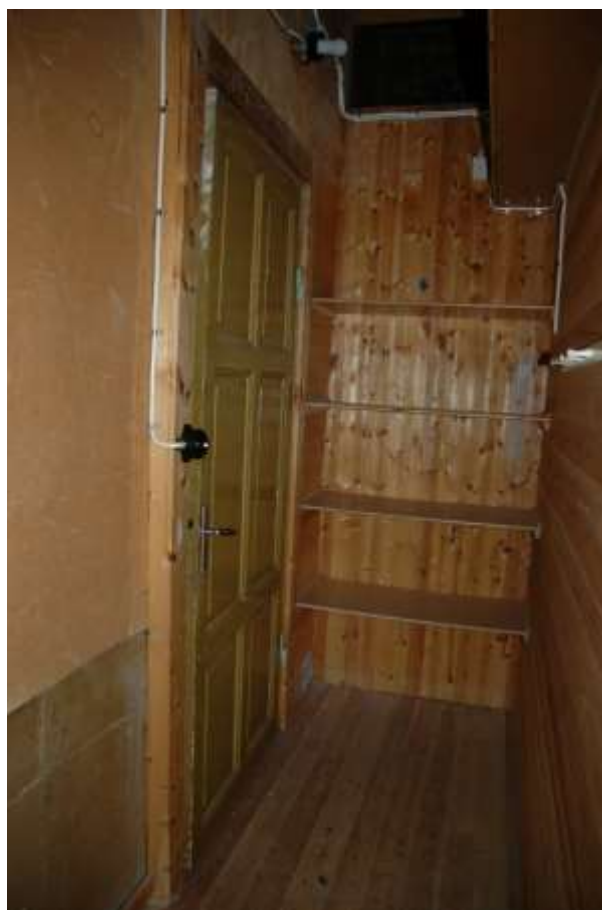
*T v: Öppna spisen och ursprungliga socklar i salongen. T h: I vindutrymme finns både en ursprunglig spegeldörr med äldre ekådring och ett brädgolv som sannolikt är ursprungligt. Här finns också en äldre bakelitbrytare.*

Dagens planlösning skiljer sig markant från originalutförandet genom uppdelningen i två lägenheter. Detta till trots, finns flera ursprungliga detaljer bevarade. Den öppna spisen i rummet som tidigare utgjorde salong i nordväst, är oförändrad och finns kvar på ursprunglig plats. Ett antal ursprungliga spegeldörrar finns bevarade, varav en mot vinden har en tidig ekådring. I den förra salongen och matsalen finns de ursprungliga taklisterna. Ursprungliga foder, socklar och brädgolv finns i flera rum.

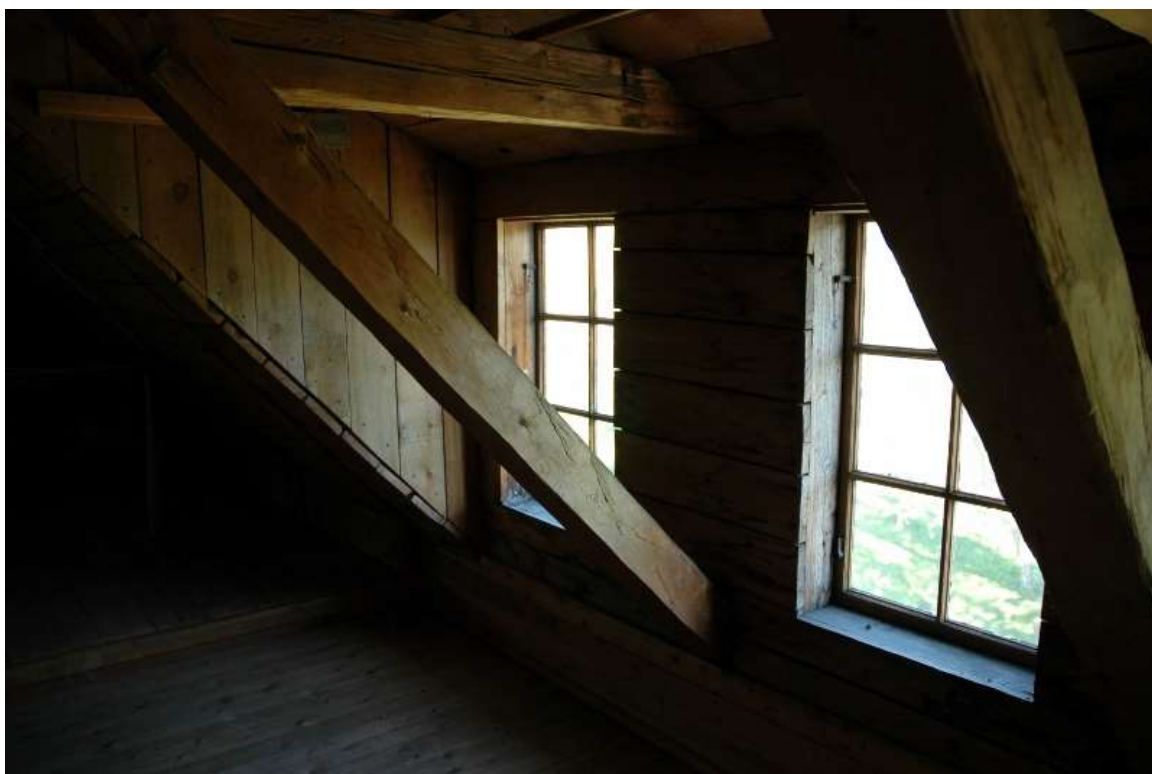
*Ursprungliga fönsterbågar i takfall mot öster.*

Trots genomförda förändringar är villan exteriört betraktad välbehållen. Fjällpanelen, fasspontpanelen och det glasade burspråket med de rombformade spröjsen och balustraden utgör ursprungliga detaljer av stort kulturhistoriskt värde för byggnaden. Likaså originalfönsterbågarna i takkupa mot öst och lunettbågarna på gavlarna.

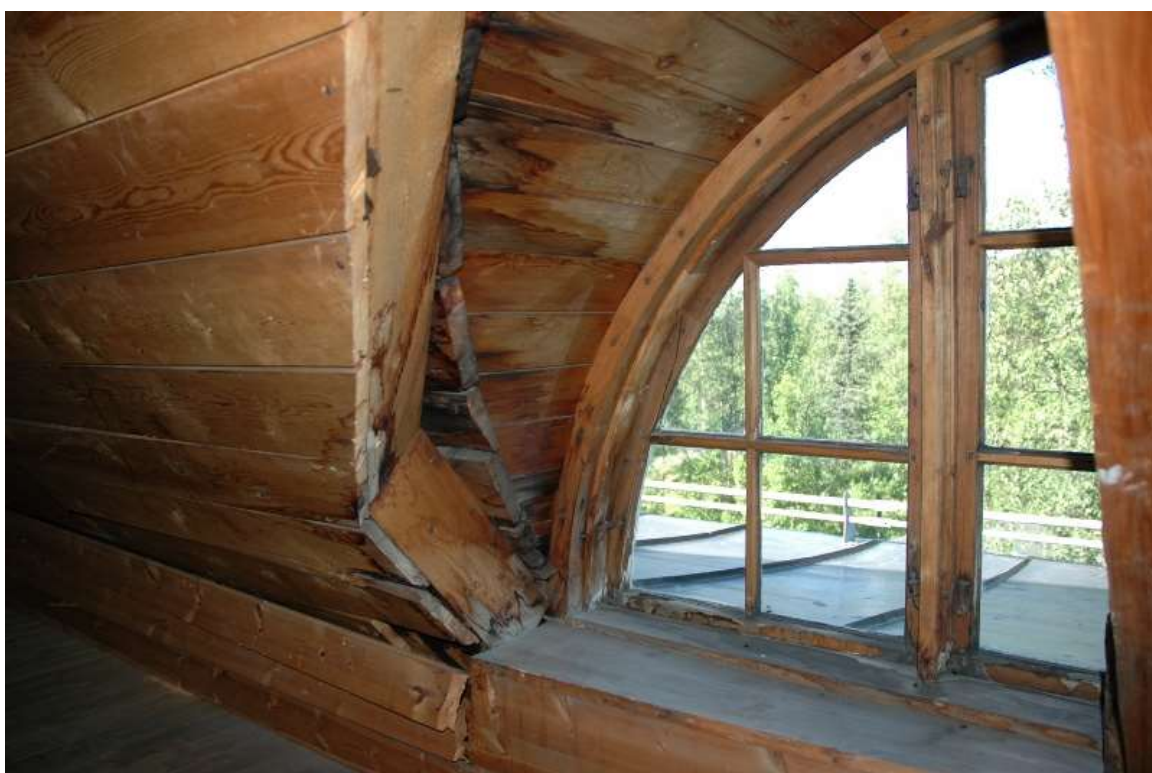
Ursprungliga lunettfönster på gavlarna.

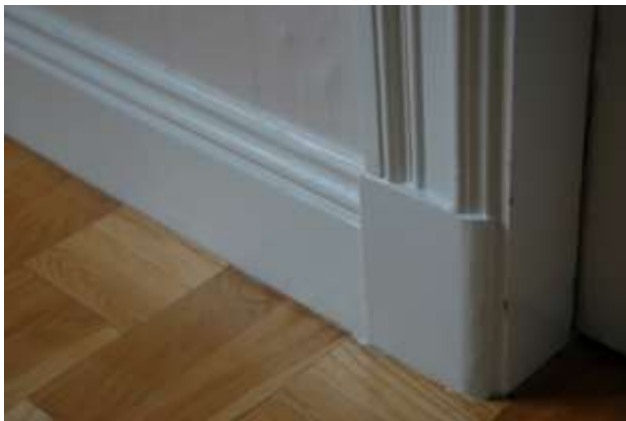
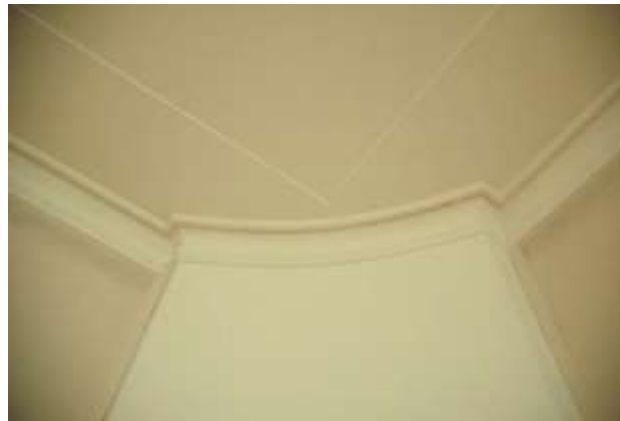
*T v: Ursprunglig sockel och foder. T h: Taklist i salongen.*

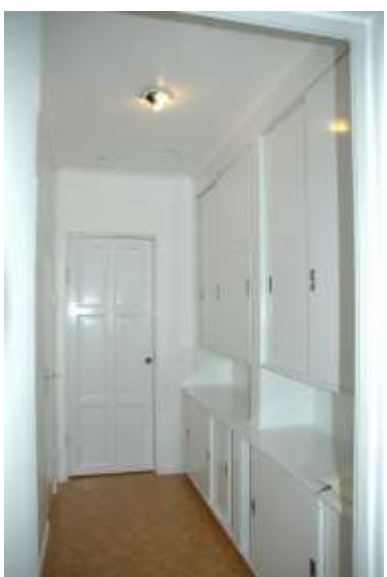
*T v: Serveringsrum med 1940-talsinredning. T h: Ledstång och snickerier från 1940-talets ombyggnation.*

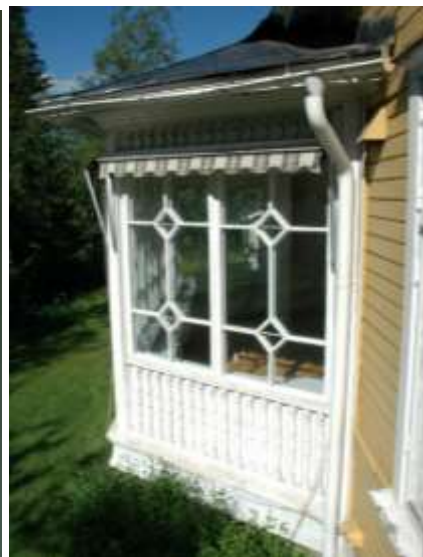
*Burspråket.*

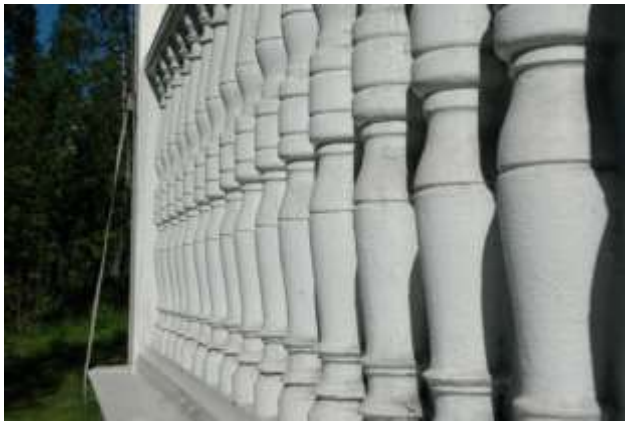
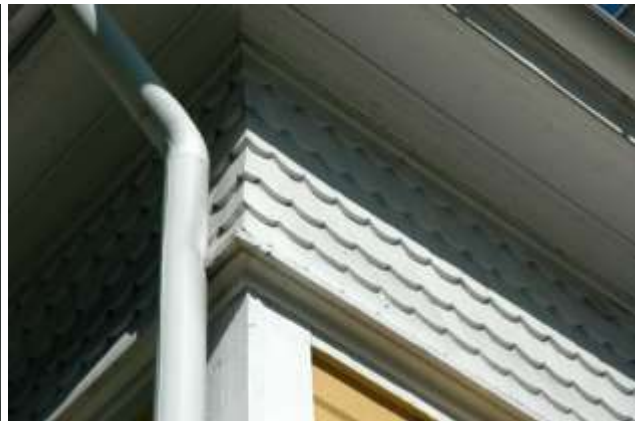
*Ursprungliga exteriöra detaljer.*

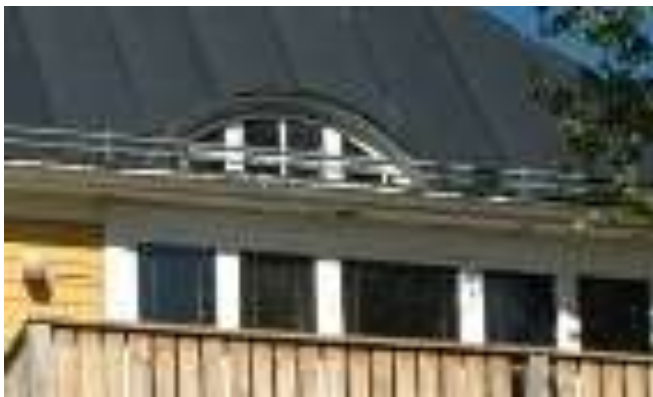
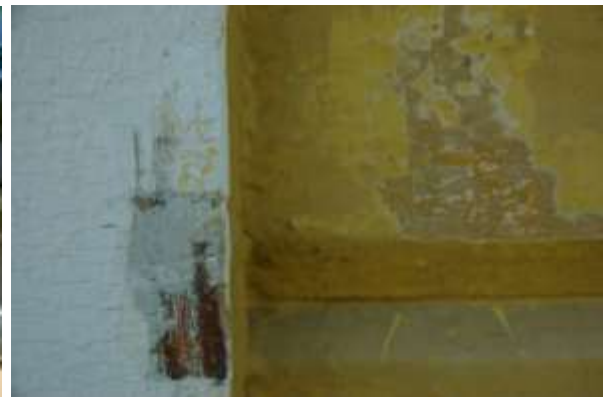
*T v: De små lunettfönstren på gavlarna har idag förvunnit bakom balkong och snörasskydd men utgör en viktig ursprunglig detalj. T h: Underliggande färgskikt. Foder var tidigare något gråare till kulören. Den ockragula fasadkulören var tidigare mer mättad i tonen.*

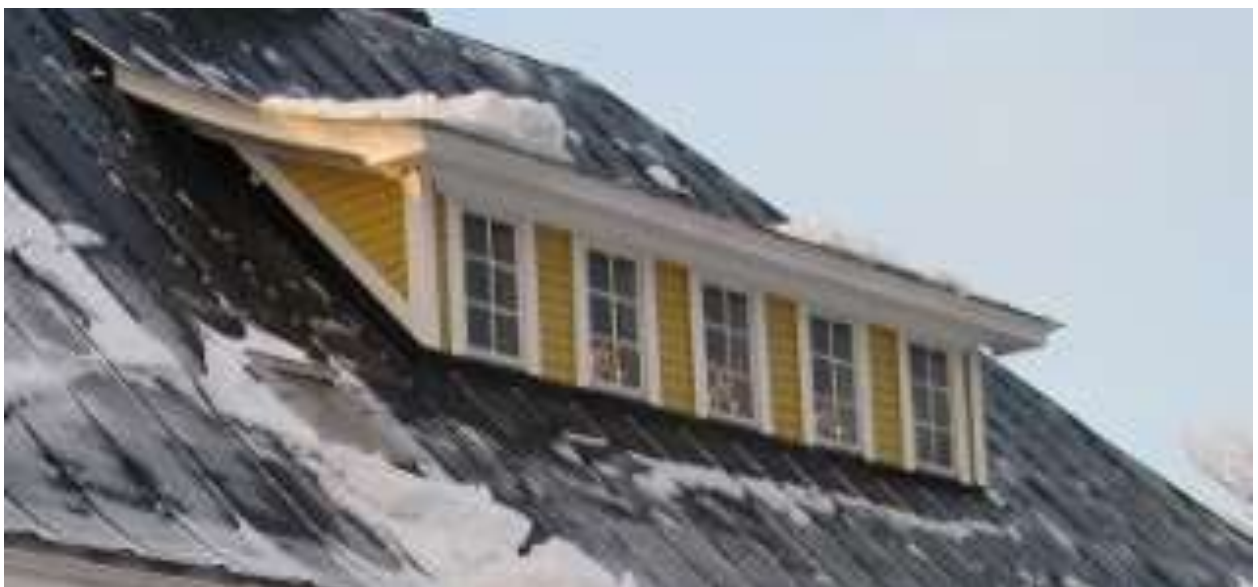
*De ursprungliga fönsterbågarna på det östra takfallet.*

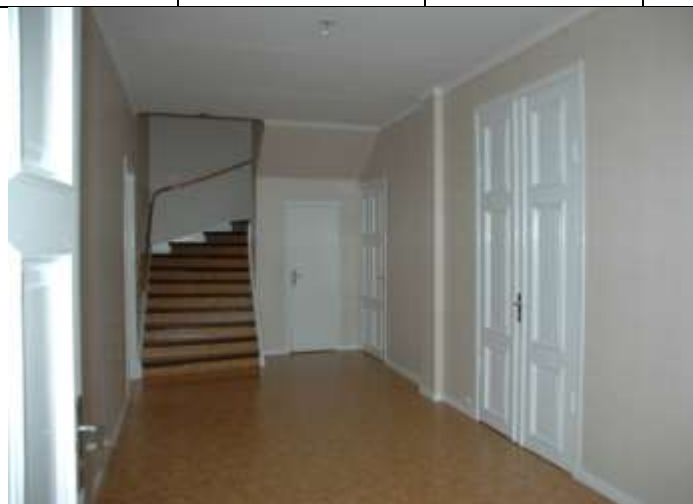
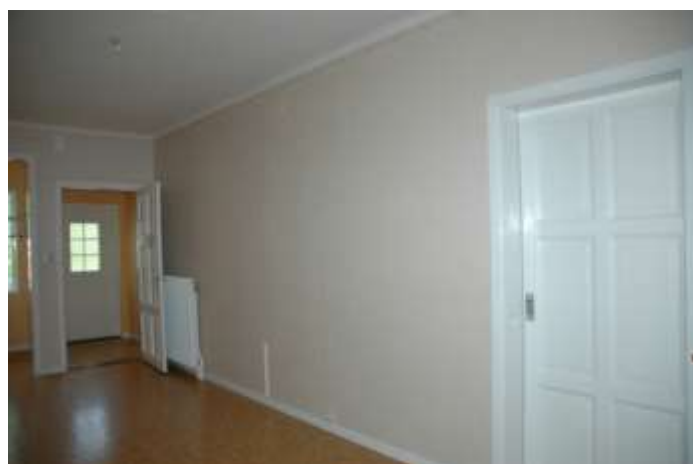
<b>RUM 1</b>				
Entré	<i>Material/utförande</i>	<i>Målat/färg</i>	<i>Kommentarer/beskrivning</i>	<i>Bilder 190-195</i>
Golv	Plastmatta	Ljust gul/ beige/brun	Melerad, smågropig	
Sockel	Rak	Penselstruken, vit		
Tröskel	Furu	Lackad		
Vägg	Skivklädd	Rollat, aprikosgul		
Tak	Skivklätt	Rollat, vit		
Taklist	Hålkälslist	Vit		
Dörr	Ytterdörr med vattrad ruta och löstagbart spröjs  Mot hall: Spegeldörr med sex speglar	Fabrikslackerad, vit  Penselstruken, vit	Modern dörr, 1980-2000- tal  Ursprunglig	
Övrigt	Rundad trekantlist i hörn

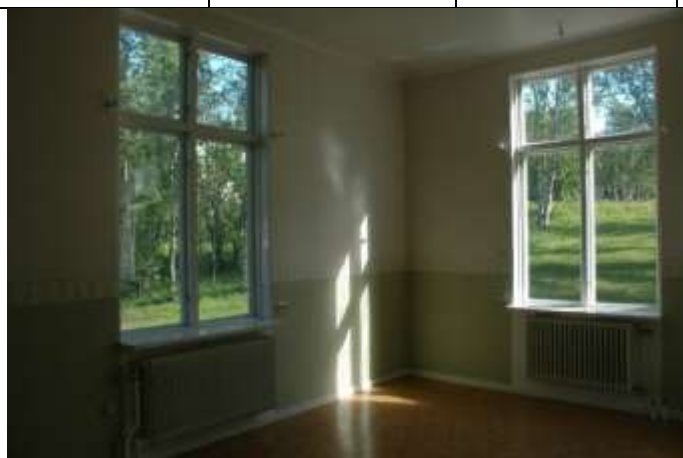
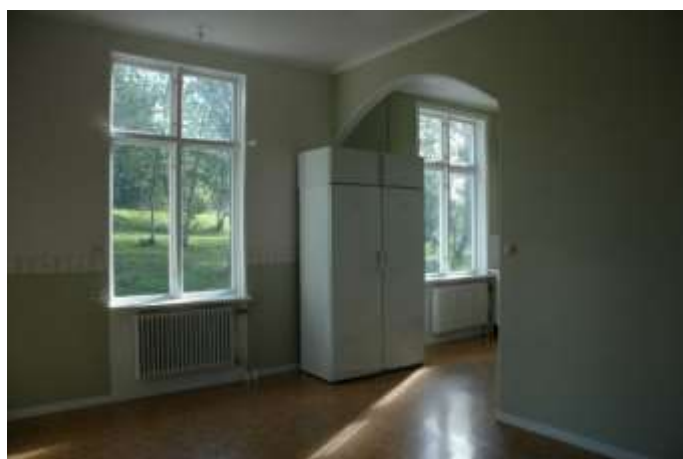
<b>RUM 2A</b> Kök/rum	<i>Material/utförande</i>	<i>Målat/färg</i>	<i>Kommentar/beskrivning</i>	<i>Bilder 109-111</i>
Golv	Plastmatta	Brun/beige/gul	Korkmattsliknande mönster	
Sockel	Rak	Penselstruken, vit		
Vägg	Skivklätt, tapet  Vägg mot kök har en stor öppning med rundbågigt valv.	Vägg mot kök: grön  Ytterväggar: Grön bröstning följs av avskiljande bård med gröna växter på vitbeige botten. Väggyta mot tak har en ljus vitbeige tapet		
Tak	Skivklätt	Rollat, vit		
Taklist	Hålkälslist	Vit		
Fönster	Korspostfönster med kopplade bågar, excenterhakar.			
Övrigt	Sektionsradiatorer under fönster

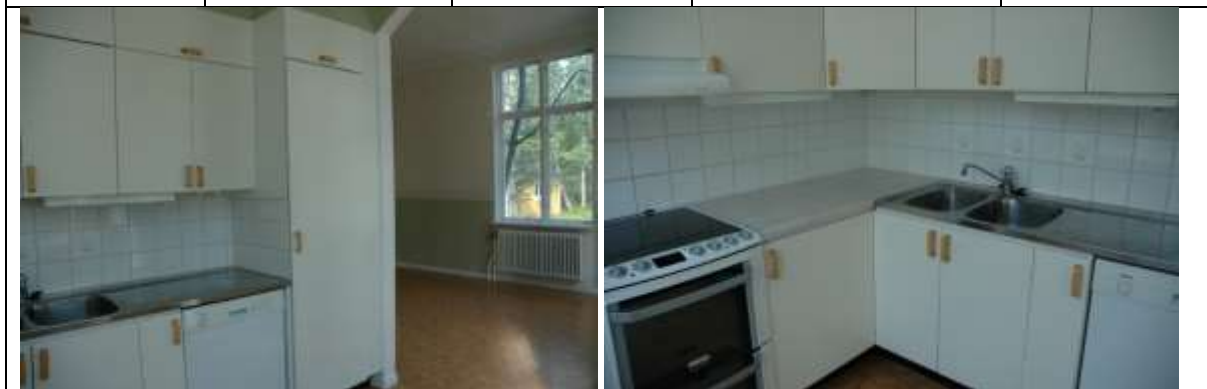
<b>RUM 2B</b>				
KÖK	<i>Material/utförande</i>	<i>Målat/färg</i>	<i>Kommentar/beskrivning</i>	<i>Bilder 112-117</i>
Golv	Samma som 2A			
Sockel	-ll-	-ll-		
Vägg	Skivklätt, tapet	Enfärgad grön som rum		
Tak	Skivklätt	Rollat, vit		
Taklist	Hålkälslist	Vit		
Fönster	Samma som 2A			
Inredning	<p>Fristående kyl och frys i valv mot rum</p> <p>Diskbänk i rostfritt, två hoar. Ljusa laminatbänkar. Spis med håll.</p> <p>Vitt kakel i tre rader ovan bänk. 15*15cm. Ljusgrå fog.</p> <p>Skåpinredning med över- och underskåp. Överskåp uppdelat i två, med mindre skåp mot tak. Skafferi mot rum. Handtag i bok. Diskmaskin.</p>	Stommar och luckor fabrikslackerade vita.

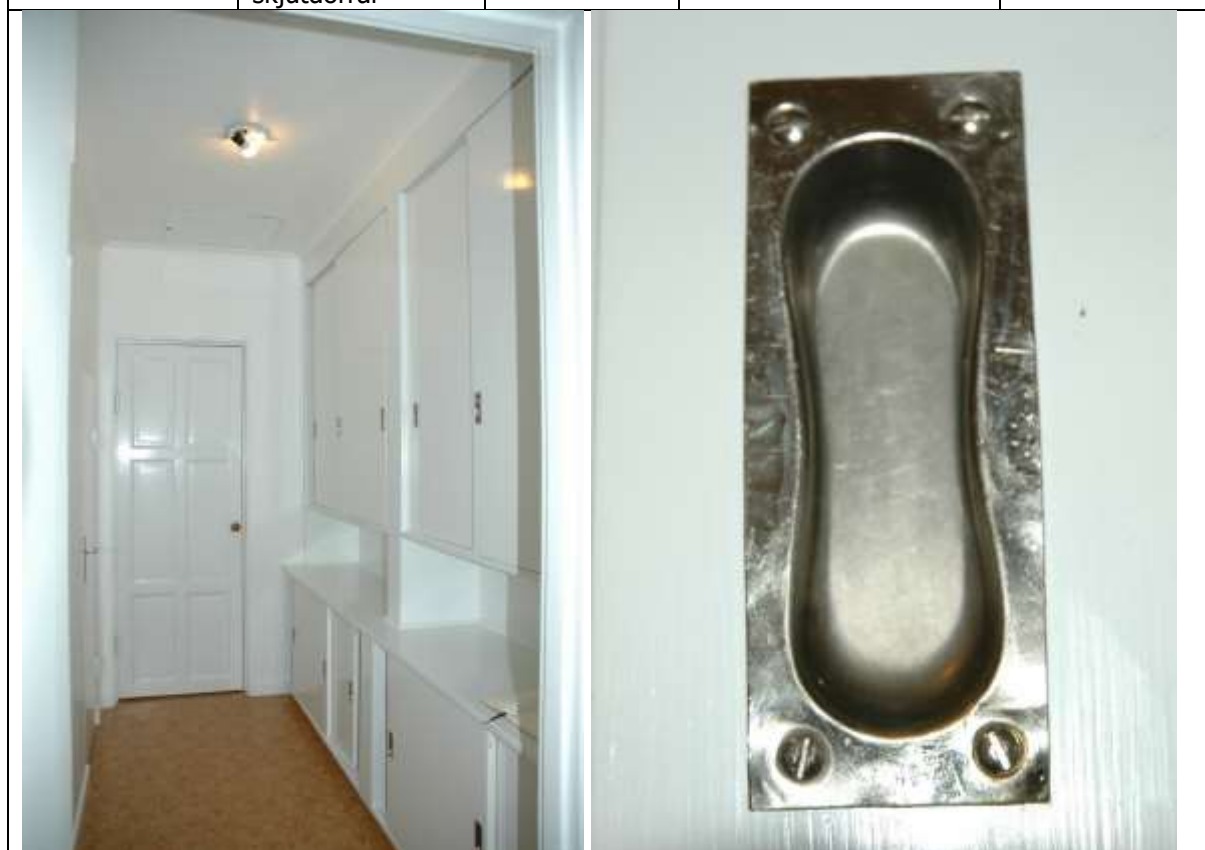
<b>RUM 2C</b>				
Serveringsgång	<i>Material/utförande</i>	<i>Målat/färg</i>	<i>Kommentar/beskrivning</i>	<i>Bilder 118-122</i>
Golv	Samma som 2A			
Sockel	-  -			
Vägg	Skivklätt	Rollat, vit		
Tak	-  -	-  -		
Inredning	Platsbyggda under- och överskåp med skjutdörrar	Penselstruket, vit	Förnicklade handtag Skåpinredning från 1940-tal

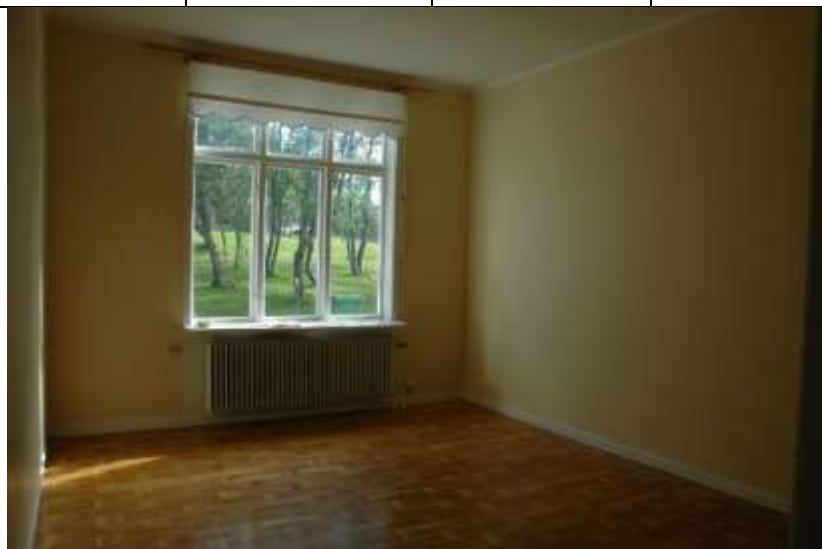
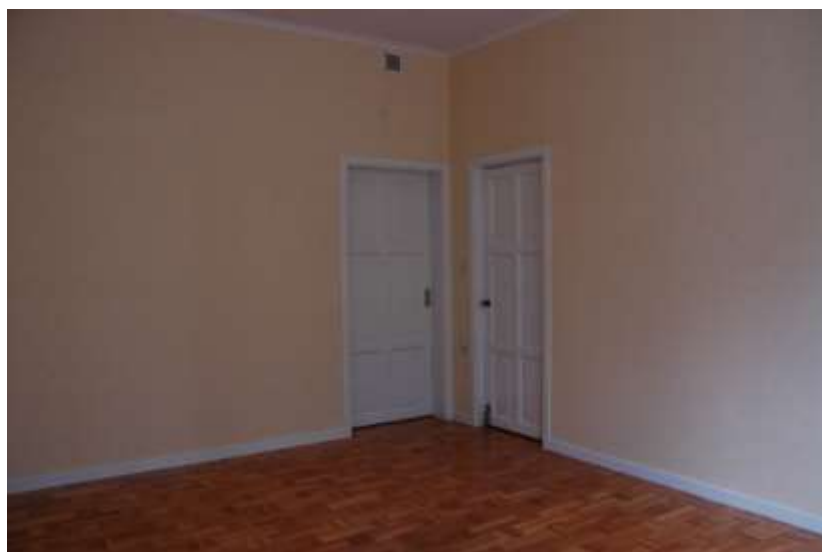
<b>RUM 3</b> Matsal	<i>Material/utförande</i>	<i>Målat/färg</i>	<i>Kommentarer/beskrivning</i>	<i>Bilder 125-133</i>
Golv	Lamellparkett	Lackad halvblank	Mönsterlagd med kortare stavar i rutor. Golv från 1940-tal	
Sockel	Rak	Penselstruken, vit		
Vägg	Skivklädd, tapet	Ljust gulrödrosa	Svagt marmorerad	
Fönster	Korspostfönster med sex lufter.	Penselstruken, vit	Excenterhakar	
Tak	Skivklätt	Rollat, vit		
Taklist	Hålkälslist	Vit		
Dörr	Smalare spegeldörr med sex speglar mot serveringsgång  Skjutspegeldörr mot hall.	Penselstrukna, vit	Rund dörrknopp i trä med förnicklad bricka  Förnicklat handtag	
Övrigt	Sektionsradiator under fönster

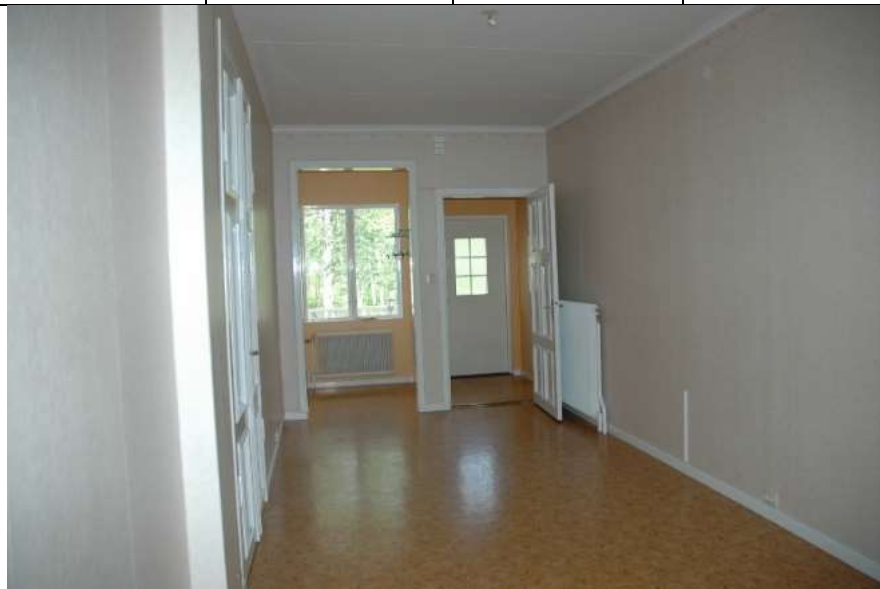
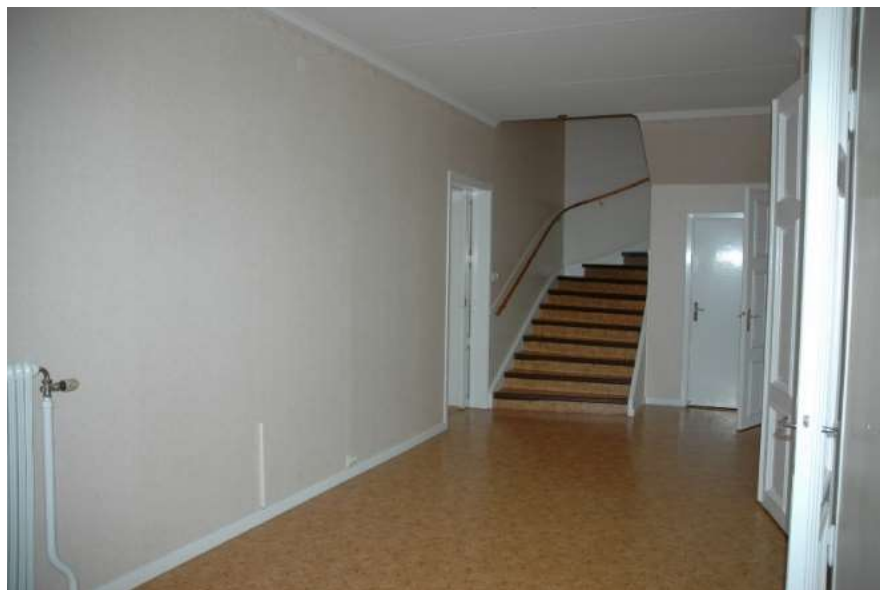
<b>RUM 4</b>				
Nedre hall	Material/utförande	Målat/färg	Kommentar/beskrivning	Bilder 191-195
Golv	Plastmatta, samma som entré och kapprum	Ljust gul/beige/brun	Melerad, smågropig	
Sockel	Rak	Penselstruken, vit		
Vägg	Skivklätt, tapet med bård mot tak	Ljust beigerosa melerad. Bård mot tak med rosa rosettbånd och blomstergirland		
Tak	Skivklätt	Rollat, vit		
Taklist	Hålkälslist	Vit		
Dörr	Dörr mot entré:	Penselstruken, vit	Ursprunglig	
Övrigt	Sektionsradiator.

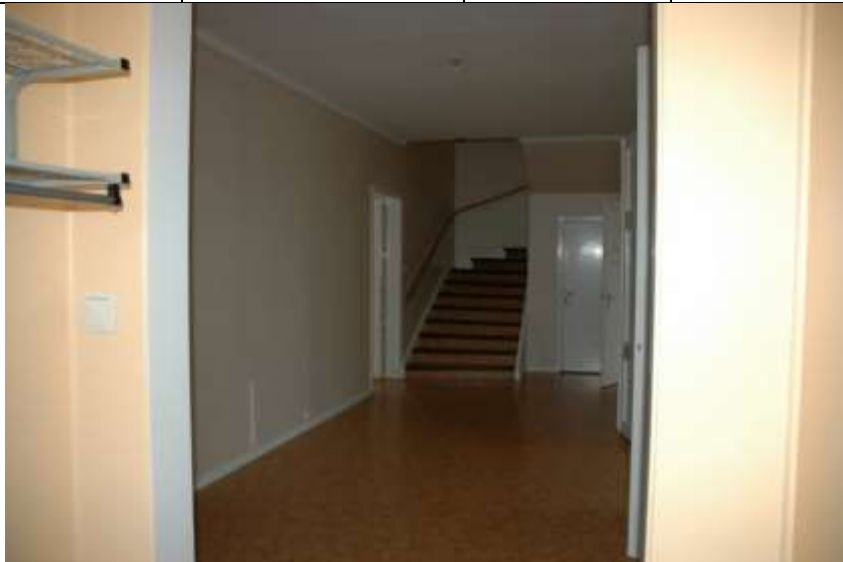
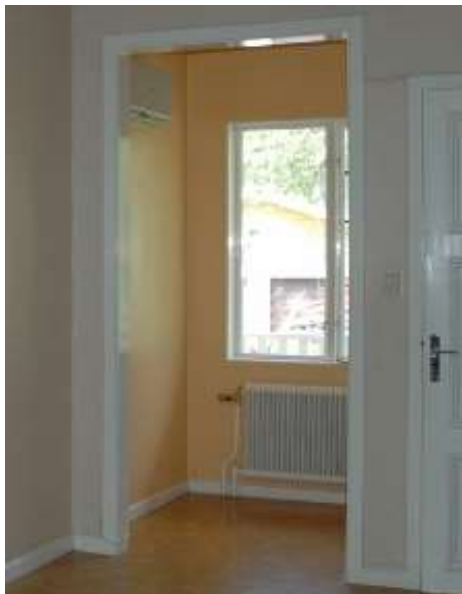
<b>RUM 5</b> Kapprum	Material/utförande	Målat/färg	Kommentar/beskrivning	Bilder 190, 195
Golv	Plastmatta, samma som entré och hall	Ljust gul/beige/brun	Melerad, smågropig	
Sockel	Rak	Penselstruken, vit		
Vägg	Skivklätt	Rollat, aprikosgul		
Tak	Skivklätt	Rollat, vit		
Taklist	Hålkälslist	Vit		
Fönster	Tvåluftsfönster			
Dörr	Större öppning mot hall utan dörr och foder			
Övrigt	Trekantlist i hörn. Sektionsradiator. under fönster Hatthylla.

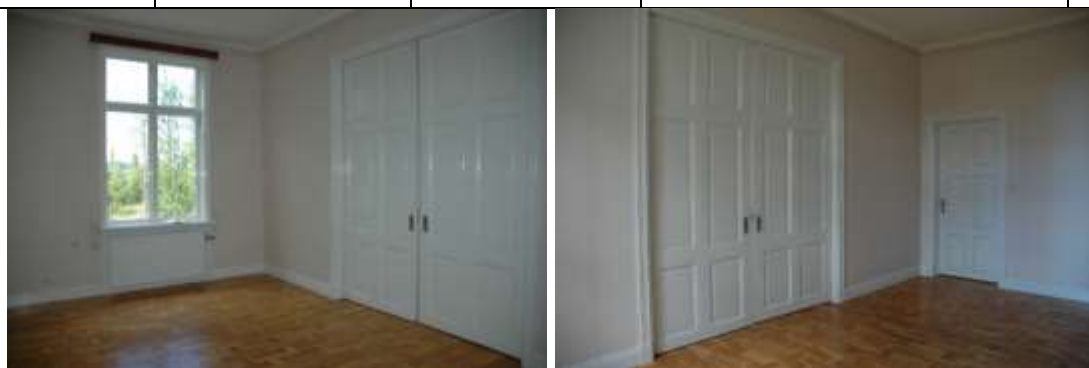
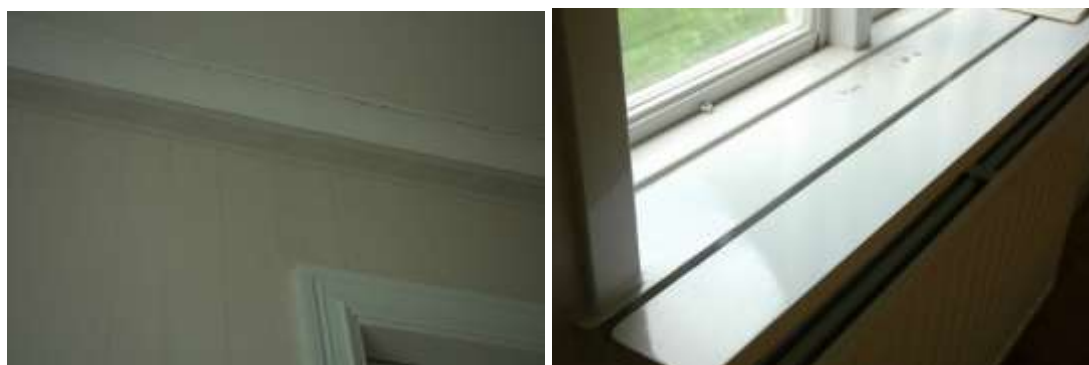
<b>RUM 7</b> Sovrum	Material/utförande	Målat/färg	Kommentarer/beskrivning	Bilder 134-153
Golv	Lamellparkett	Lackad halvblank	Mönsterlagd med kortare stavar i rutor. Golv från 1940-tal	
Sockel	Hög profilerad sockel	Penselstruken, vit	Ursprunglig	
Vägg	Skivklädd, tapet. Bård mot tak	Ljust rosa med beigea ränder i varierad bredd. Bård beige med vita ränder och diagonalt skissade streck.		
Fönster	Korspostfönster med fyra lufter. Rundad fönsterbänk med glipa mot foder.	Penselstruken, vit	Excenterhakar	
Tak	Skivklätt	Rollat, vit		
Taklist	Hålkälslist	Rollat, vit		
Dörr	Spegeldörr med sex speglar mot hall  Dubbel skjutspegeldörr mot vardagsrum	Penselstruken, vit	Rund dörrknopp i trä med förnicklad bricka. ursprunglig  Förnicket handtag	
Dörrfoder	Profilerade	Penselstruken, vit	Ursprunglig	
Övrigt	Sektionsradiator under fönster

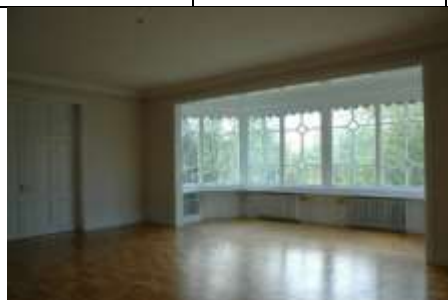
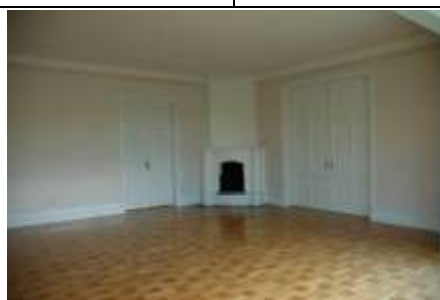
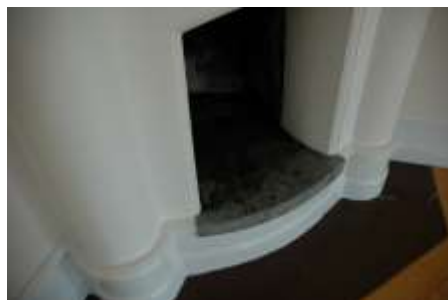
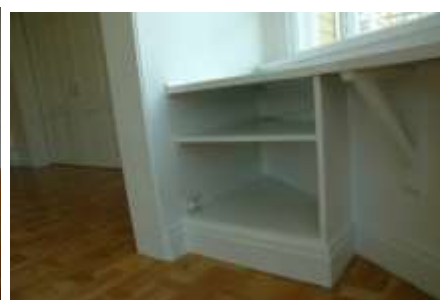
<b>RUM 8</b> Vardagsrum	Material/utförande	Målat/färg	Kommentarer/beskrivning	Bilder 154-189
Golv	Lamellparkett	Lackad halvblank	Mönsterlagd med kortare stavar i rutor. Golv från 1940-tal	
Sockel	Hög profilerad sockel	Penselstruken, vit	Ursprunglig	
Vägg	Skivklädd, tapet. Bård mot tak  Vitmålade väggfält i burspråk	Ljust rosa med beigea ränder i varierad bredd. Bård beige med vita ränder och diagonalt skissade streck.		
Fönster	Burspråk med rombformade spröjs.	Penselstruken, vit	Excenterhakar	
Tak	Skivklätt	Rollat, vit		
Taklist	Bred frisliknade list	Rollat, vit	Ursprunglig	
Dörr	Dubbel spegeldörr med sex speglar mot hall	Penselstrukna, vit	Rund dörrknopp i trä med förnicklad bricka. ursprunglig	
Dörrfoder	Profilerade	Penselstruken, vit	Ursprunglig	
Övrigt	Sektionsradiator under fönster i burspråk. Platsbyggda hyllor under fönsterbänk. Öppen spis, putsad vit. Skiva i grå natursten. Mörkt brunröd sten mot parkett.

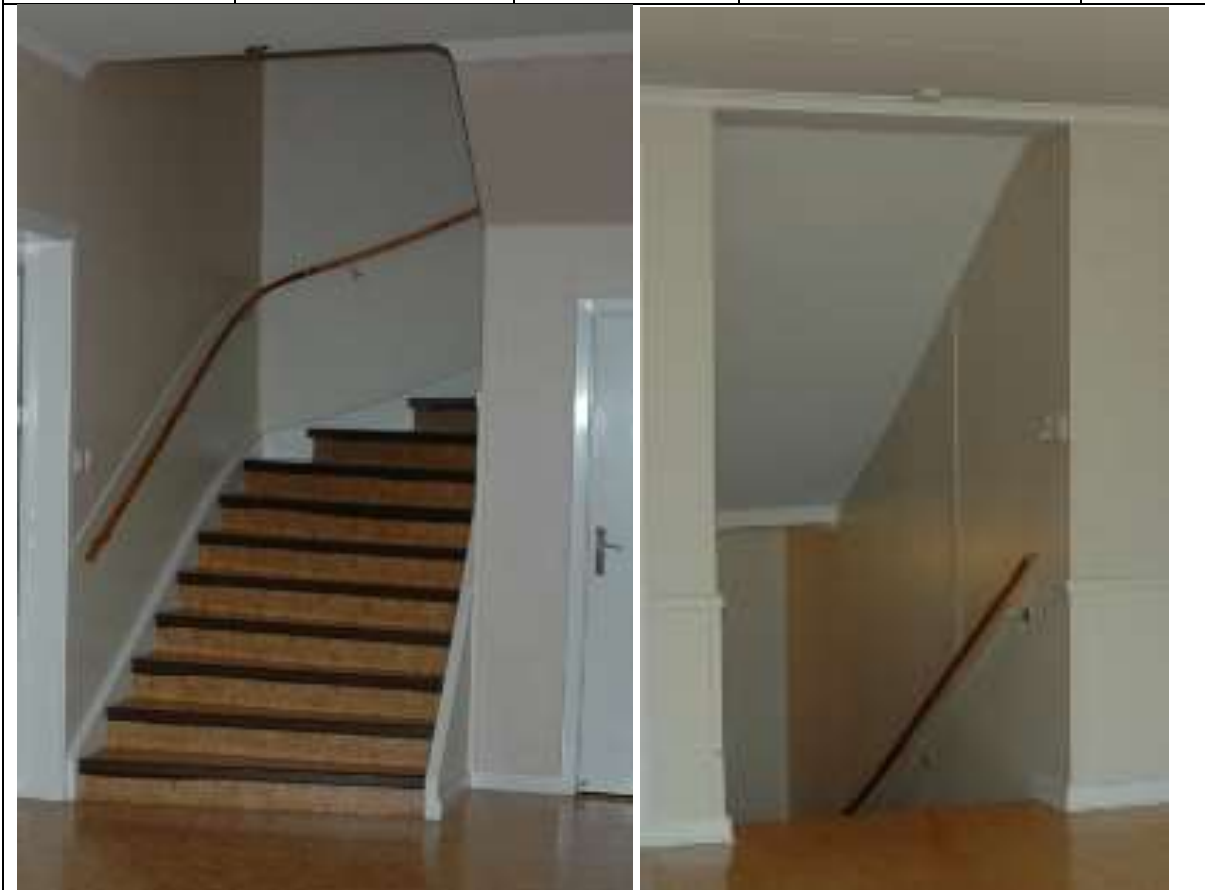
<b>RUM 9</b> Trappa	<i>Material/utförande</i>	<i>Målat/färg</i>	<i>Kommentar/beskrivning</i>	<i>Bilder</i> 195,201
Plansteg/sättsteg	Plastmatta likt den i hall		Bruna trappnosar i plast	
Ledstång	Rund i björk	Lackad högblank	Omkrets: 3,5 cm Förnicklade fästen och ändbrickor. 1940-tal.	
Övrigt	Bröstning: målad ljusbeige med rak kröningslist

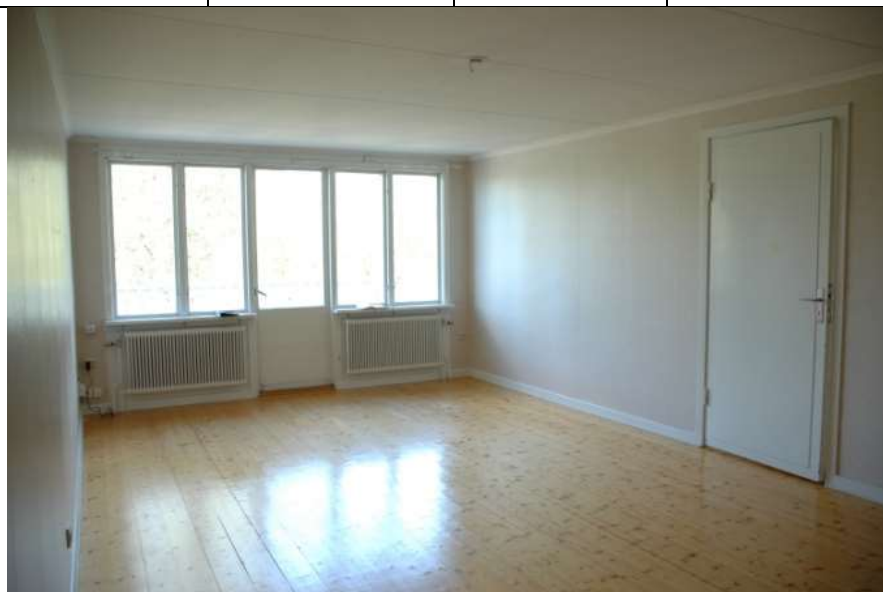
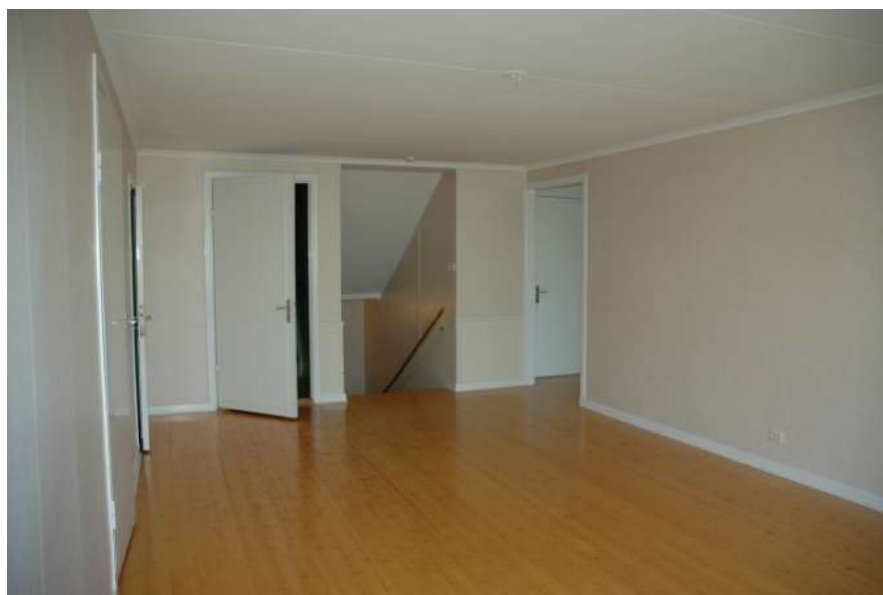
<b>RUM 10</b> Hall, över- våning	<i>Material/utförande</i>	<i>Målat/färg</i>	<i>Kommentarer/beskrivning</i>	<i>Bilder</i> 201-212
Golv	Brädgolv, gran	Lackat		
Sockel	Rak, med låg skurlist	Penselstruken, vit		
Vägg	Skivklätt, tapet	Ljust rosabeige	Svagt marmorerad	
Tak	Skivklätt	Rollat, vit		
Taklist	Hålkälslist	Vit		
Fönster	Två tvåluftsfönster och en delvis glasad balkongdörr	Penselstruket, vit		
Övrigt	Sektionsradiatorer under fönster

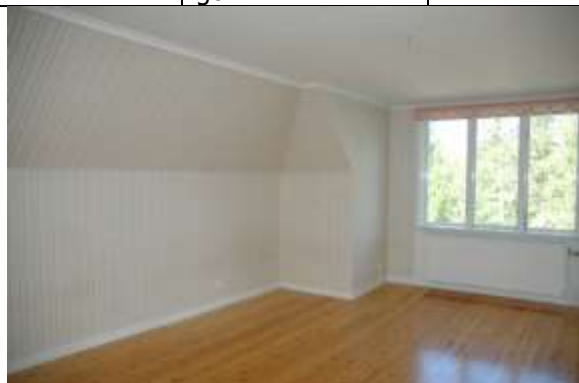
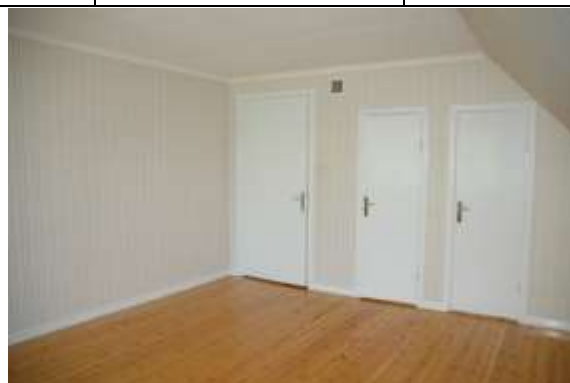
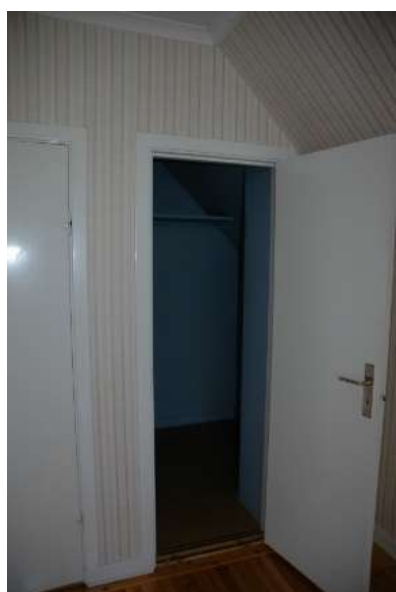
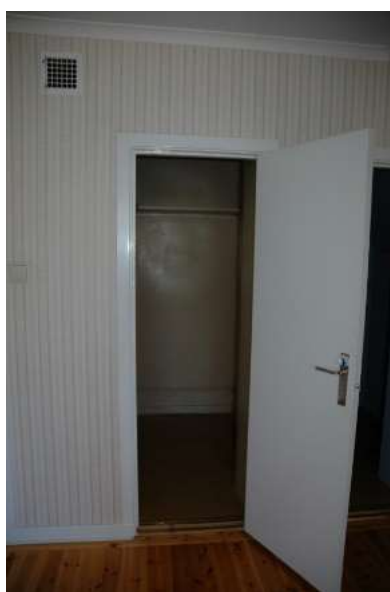
<b>RUM 11</b>				
Sovrum	<i>Material/utförande</i>	<i>Målat/färg</i>	<i>Kommentar/beskrivning</i>	<i>Bilder 213-221</i>
Golv	Brädgolv, gran	Lackat		
Sockel	Rak med låg skurlist			
Vägg	Skivklädd, tapet. Vägg bruten mot en yttervägg.	Ljusbeigerosa, randig tapet med litet medaljongmönster i den breda randen.		
Tak	Skivor	Rollat, vit		
Taklist	Hålkälslist	Vit		
Fönster	Trelufts-fönster med rundad fönsterbänk	Penselstruket, vit	Excenterhakar	
Dörr	Smalt försänkt ramverk. Två släta dörrar till klädkammare.	Penselstruken, vit	Ursprunglig spegeldörr som skivklätts. Förnicklade trycken.	
Övrigt	Två klädkammare med skivklädda väggar och klädstänger. Plastmatta på golv.	Höger målad blå och vänster målad beige.
