## Byggnadsdokumentation

B 39, kv. Fjällklockan, Hjalmar Lundbohmsvägen 29, Kiruna

2017-02-16

Historiska Hus i Norr AB

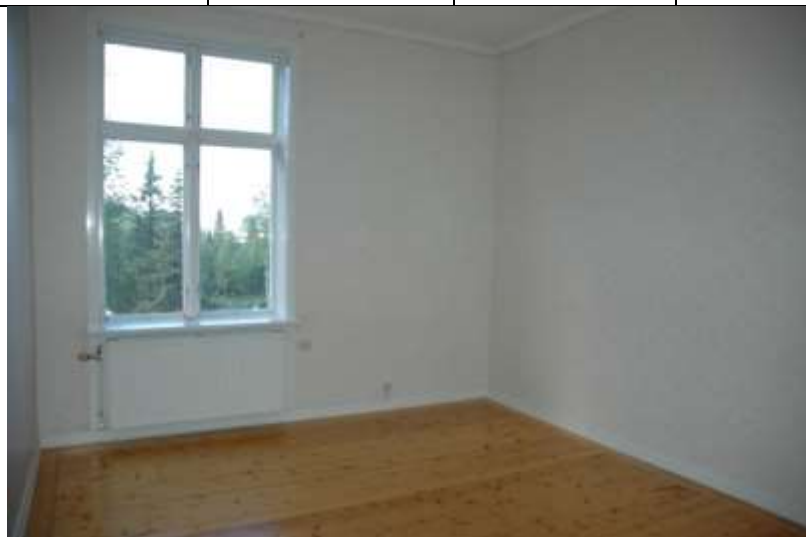
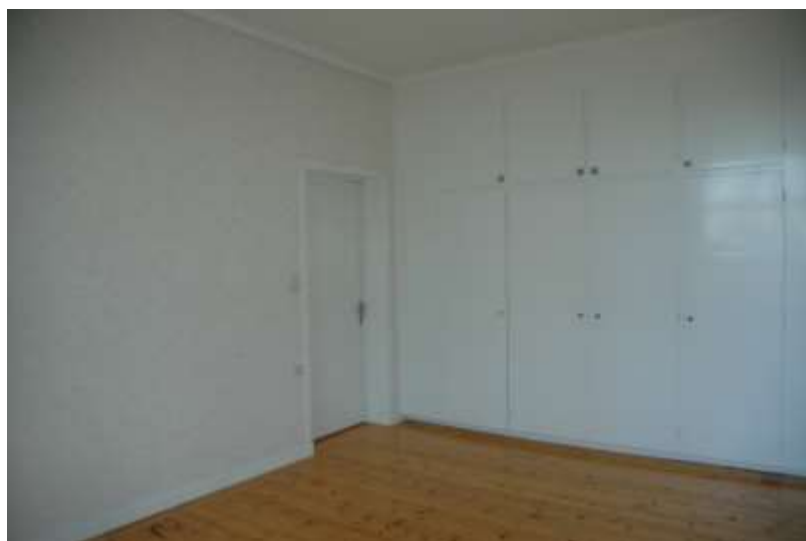
<b>RUM 12</b>				<i>Bilder 222-229, 237</i>
Sovrum	<i>Material/utförande</i>	<i>Målat/färg</i>	<i>Kommentar/beskrivning</i>	
Golv	Brädgolv, gran	Lackat		
Sockel	Rak med låg skurlist	Penselstruken, vit		
Vägg	Skivklätt, tapet med bård mot tak	Ljust rosavit, ljus bård med ljuslila delvis flätat mönster	Svagt marmorerad	
Tak	Skivklätt	Rollat, vit		
Taklist	Hålkälslist	Vit		
Fönster	Korspostfönster med fyra luft.	Penselstruket, vit		
Dörr	Smalt försänkt ramverk.	Penselstruket, vit	Ursprunglig spegeldörr som skivklätts. Förnicklade trycken.	
Inredning	4 platsbyggda garderober med överskåp.	Penselstruket, vit	Förnicklade handtag. 1940- eller 50-tal.	
Övrigt	Radiator under fönster

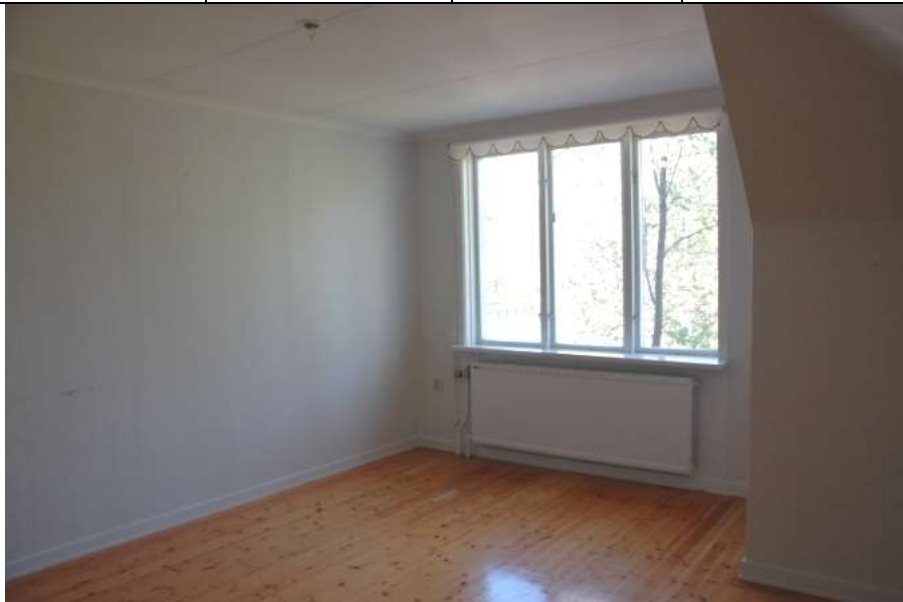
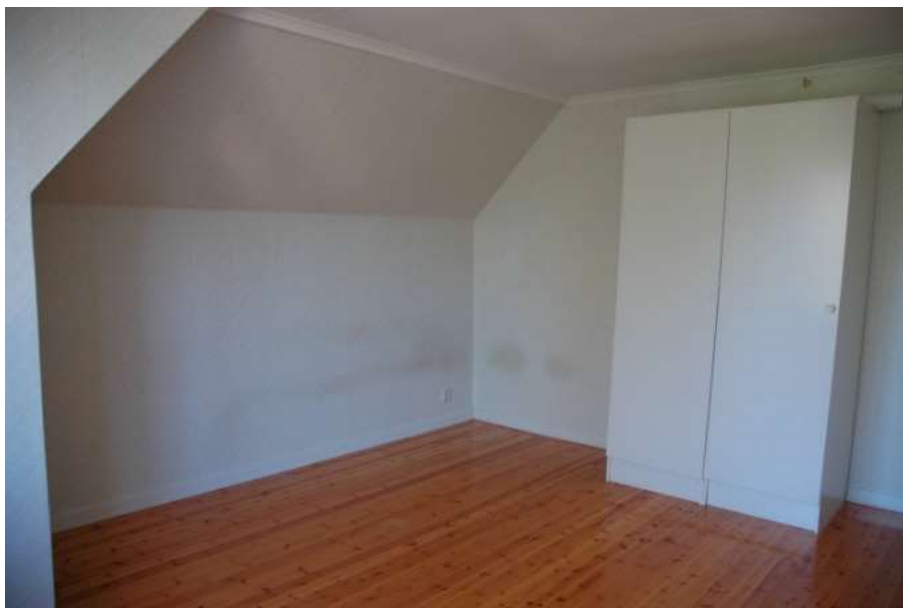
<b>RUM 13</b>				
Sovrum	<i>Material/utförande</i>	<i>Målat/färg</i>	<i>Kommentar/beskrivning</i>	<i>Bilder 231-237</i>
Golv	Brädgolv, gran	Lackat		
Sockel	Rak med låg skurlist	Penselstruken, vit		
Vägg	Skivklätt, tapet. Två brutna väggar.	Ljust gråvit	Svagt mönstrad, diagonalt rutig	
Tak	Skivklätt	Rollat, vit		
Taklist	Hålkälslist	Vit		
Fönster	Ett treluftsfönster	Penselstruket, vit	Excenterhakar	
Dörr	Smalt ramverk försänkt ramverk.	Penselstruket, vit	Ursprunglig spegeldörr som skivklätts. Förnicklat trycke.	
Övrigt	Radiator under fönster

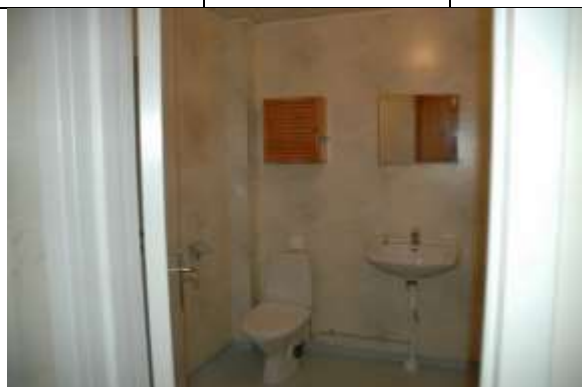
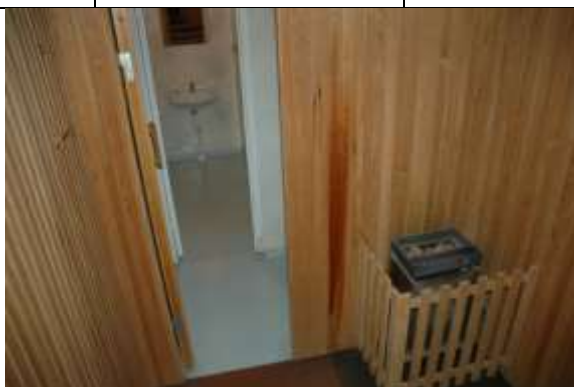
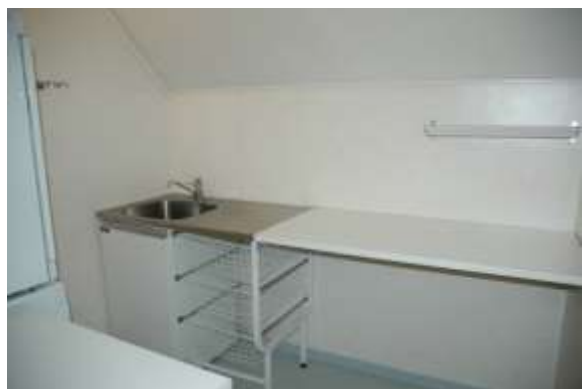
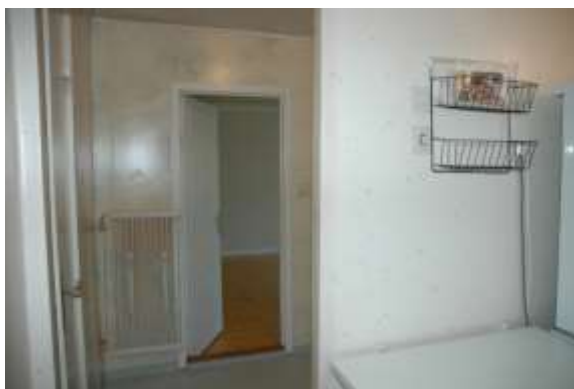
<b>RUM 14</b> Badrum	<i>Material/utförande</i>	<i>Målat/färg</i>	<i>Kommentar/beskrivning</i>	<i>Bilder 238-244</i>
Golv	Våtrumsmatta uppdragen ca 1 dm på vägg	Ljust grågrönblå		
Vägg	Våtrumstapet	Ljus gråvit botten.  I tvättrum vit botten med blått stänkmönster.	Svagt mönster med moln och stora blomkvastar	
Tak	Skivklätt	Rollat, vit		
Taklist	Hålkälslist	Vit		
Fönster	Ett treluftsfönster	Penselstruket, vit	Excenterhakar	
Dörr	Smalt ramverk försänkt ramverk.	Penselstruket, vit	Ursprunglig spegeldörr som skivklätts. Förnicket trycke.	
Inredning	Litet handfat och WC-stol i vitt porslin. Badrumsskåp med lameller i furu. Diskbänk i tvättrum med rostfri ho. Bastu med mörkgrå våtrumsmatta och infällt rött parti.

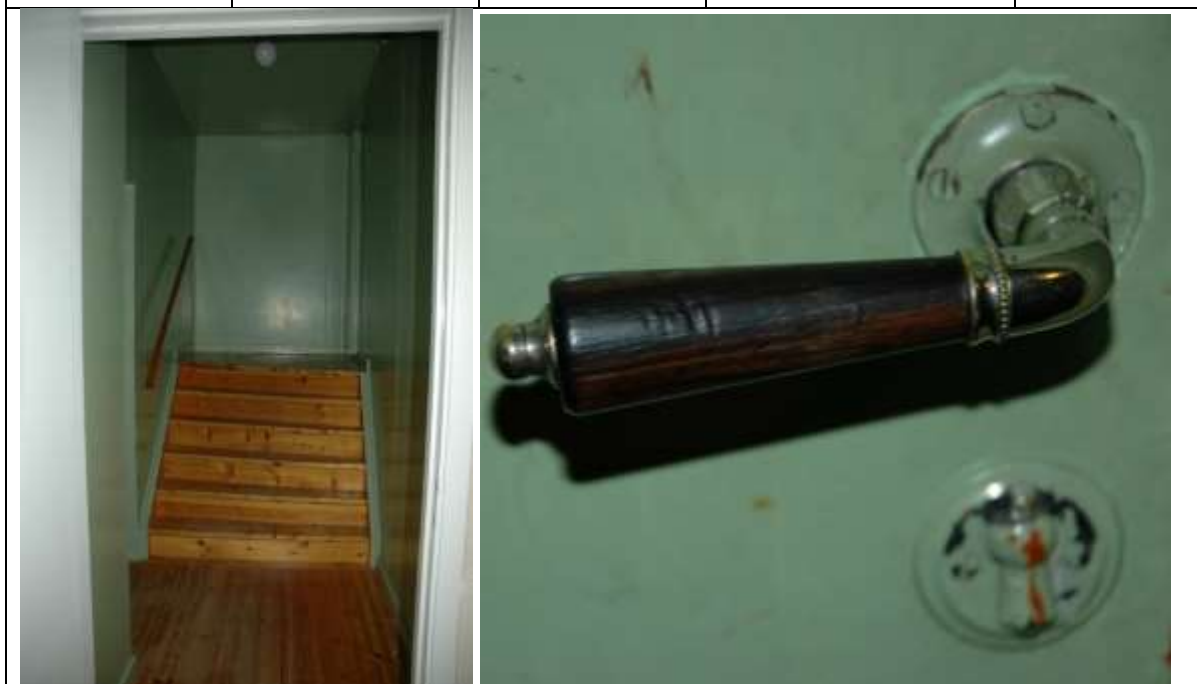
<b>RUM 15</b>				
Vindsutrymme	<i>Material/utförande</i>	<i>Målat/färg</i>	<i>Kommentar/beskrivning</i>	<i>Bilder 251-255</i>
Golv	Brädgolv, gran	Sliten lack		
Sockel	Rak	Penselstruken, som vägg		
Vägg	Skivklätt	Starkt grönt	Svagt mönstrad, diagonalt rutig	
Tak	Skivklätt	Starkt grönt		
Taklist	Hålkälslist	-ll-		
Dörr		Penselstruket, som vägg	Äldre trycke i ädelträ och mässingsdetaljer	
Övrigt	Klotarmatur i tak. Rund ledstång i björk.

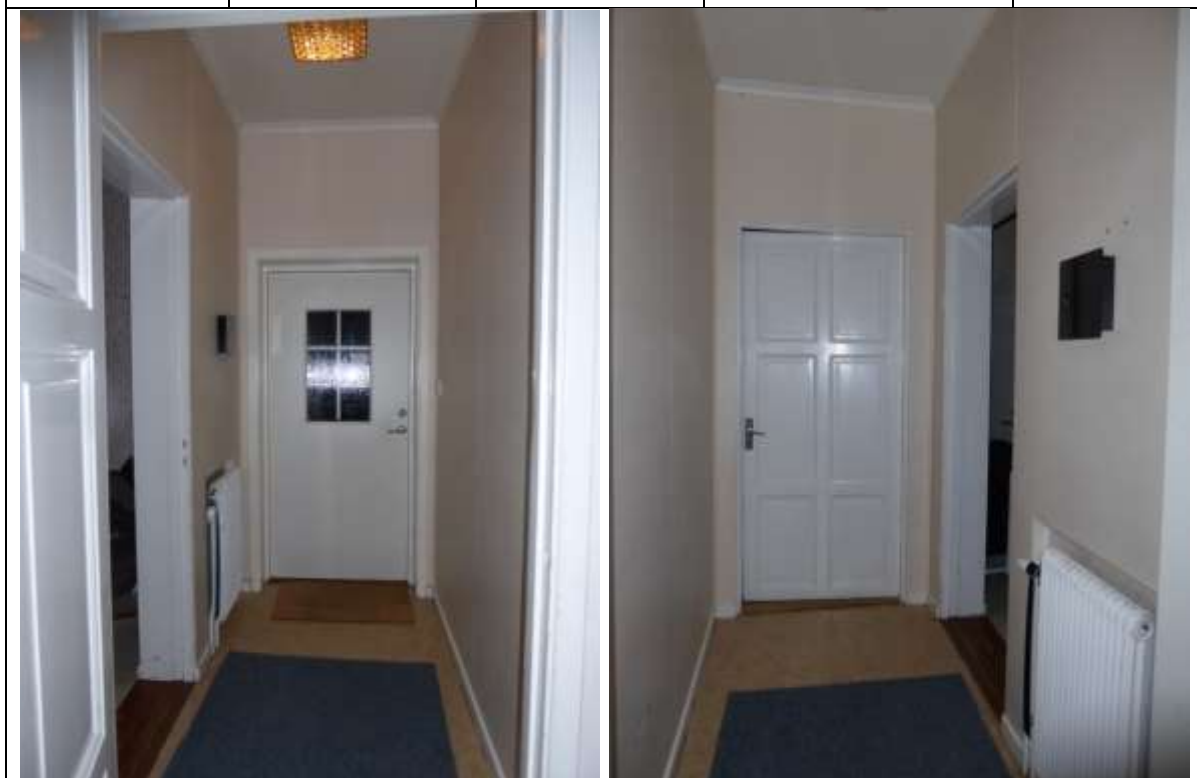
<b>RUM 1</b>	<i>Material/utförande</i>	<i>Målat/färg</i>	Kommentar/beskrivning	Bilder 433-435
Entré				
Golv	Plastmatta		Rosa-brun-vitmelerad	
Sockel	Trä, rundad överkant	Penselstruken, vit	8 cm	
Tröskel	Furu, mässingsskodd mot kök. Ljus ek i hall	Gulnad fernissa	27 cm	
Vägg	Skivklädnad	Rollat, ljusgul	Tresidig hörnlist	
Tak	Skivklädnad, Höjd: 2,85 m	Rollat, vit	Takhöjd lägre än kök	
Taklist	Trä, hålkälslist	Rollat, vit		
Inredning	Dörrfoder saknas med undantag för ytterdörren.  Sexspegeldörr	  Penselstruken, vit	5,5 cm  91*212 cm. Förnicklat trycke

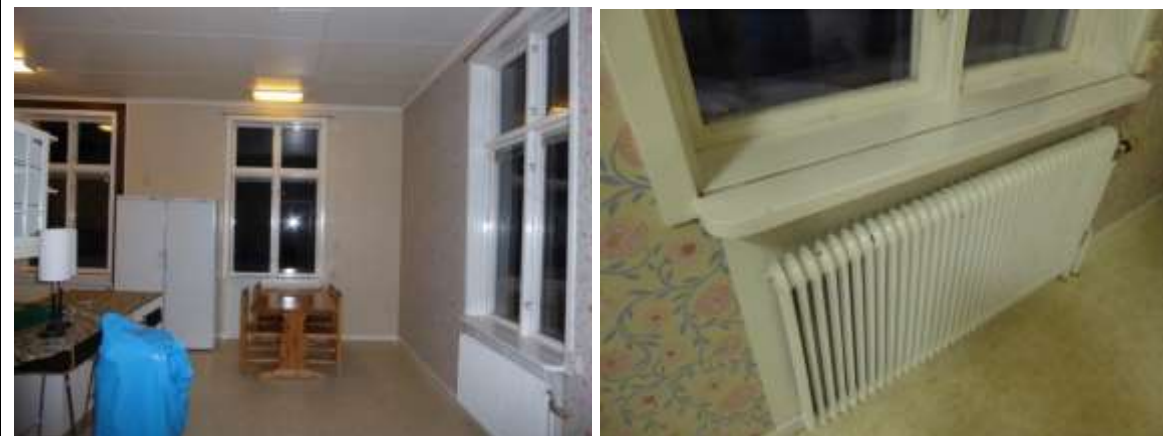
<b>RUM 2 A</b> Kök/rum	Material/utförande	Målat/färg	Kommentar/beskrivning	Bilder 436-441
Golv	Plastmatta, smågropig		Ljust benvit/beige	
Sockel	Trä, rak överkant	Penselstruken, vit	Höjd: 7 cm	
Vägg	Tapet på skivmaterial		Tre väggar: Beige botten, rosavita blommor, snirkliga stjälkar med flikiga blad. Fondvägg mot kök: Beige	
Fönster	Korspostfönster, fyra kopplade bågar med exenterhakar. Valsat glas			
Fönsterfoder	Gerade	Vit	Rundad fönsterbräda med glipa mot karm	
Tak	Skivklätt, förskjutna skarvar	Rollat, vit		
Taklist	Hålkälslist	Vit	Höjd 317 cm	
Övrigt	Två sektionsradiatorer  Borttagen dörr  Ny slät dörr i serveringsgång	Penselstruken, vit	72*206 cm

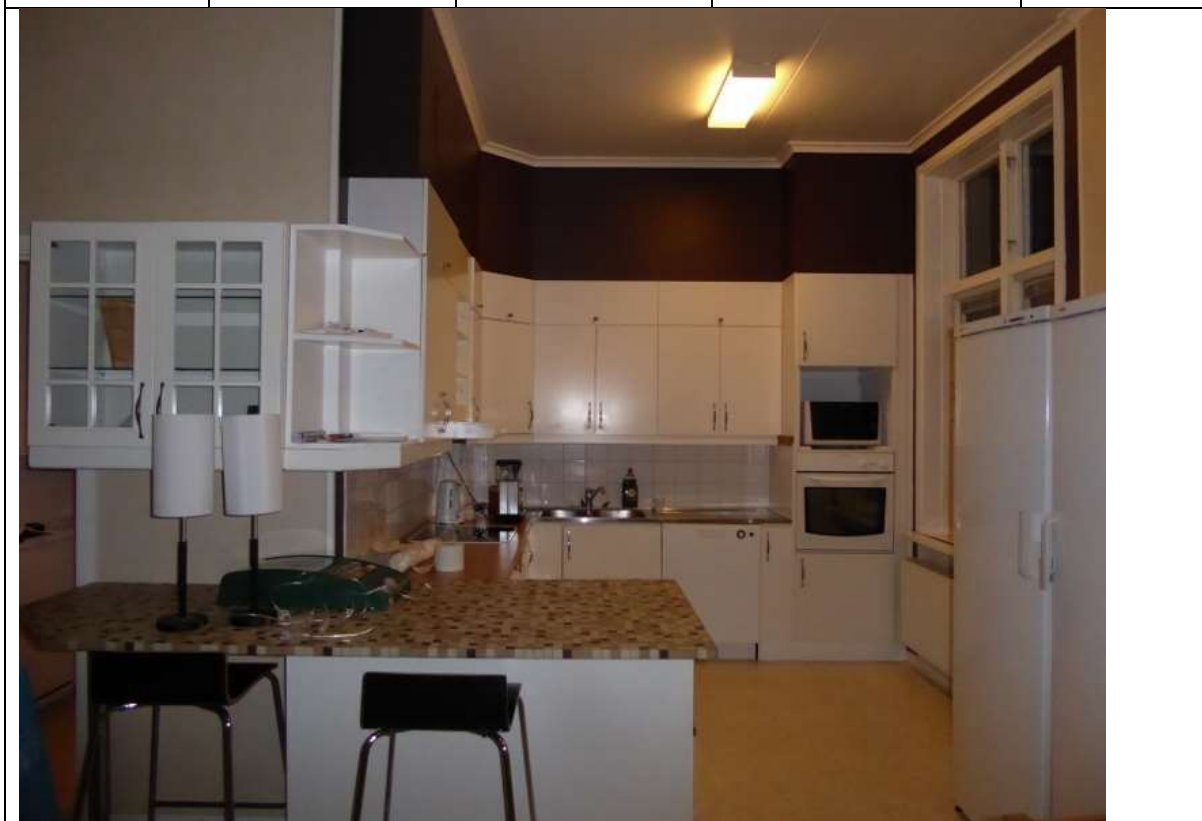
<b>RUM 2 B</b>				
Kök	Material/utförande	Målat/färg	Kommentar/beskrivning	Bilder 436-441
Golv	-ll-			
Sockel	-ll-			
Tröskel	-			
Vägg	Skivklädd	Rollat, brun		
Dörr	-			
Tak	-ll-			
Taklist	-ll-			
El	Plast	vit	Moderna fyrkantiga brytare och vägguttag	
Inredning	Över- och underskåp, laminat  Bänkskiva, laminat i furuimitation  Rostfri diskbänk  Spis, Electrolux med glashäll  Kakel ovan diskbänk  Inbyggda vitvaror. Diskmaskin Asko	Fabriksbehandlade, vit	Överskåp: 97 cm Underskåp: 89 cm      15*15 cm, vit fog

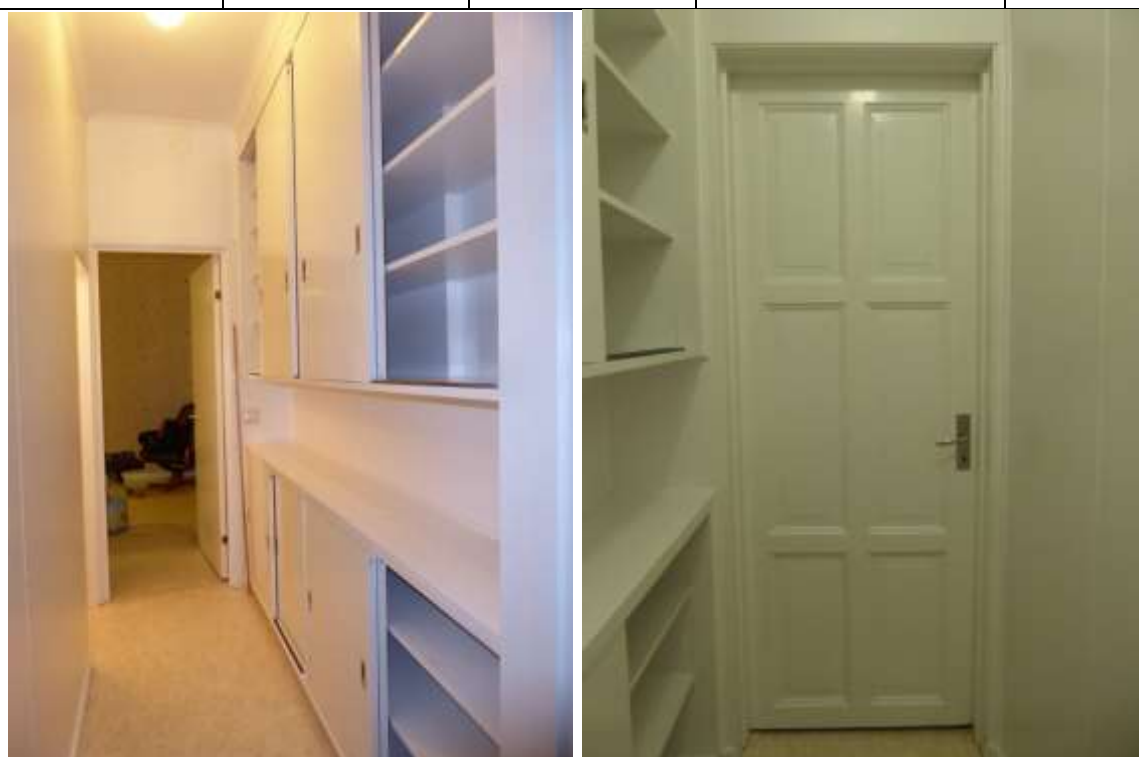
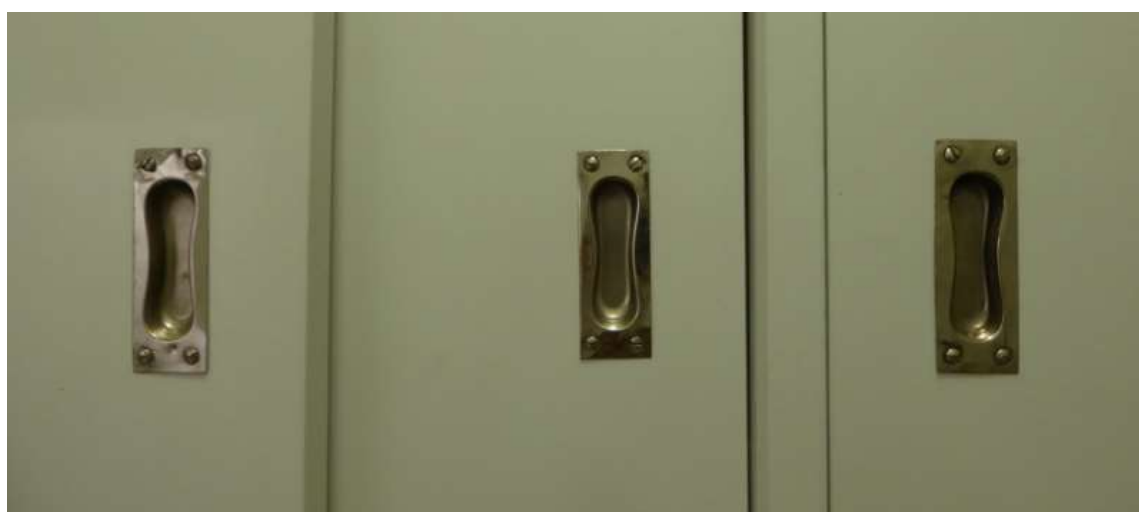
<b>RUM 2C</b> Serveringsgång	Material/utförande	Målat/färg	Kommentar/beskrivning	Bilder 442-452
Golv	-II- Lika kök			
Sockel	Trä, rundad	Vit		
Vägg	Skivklädd 120 cm	Rollad, vit		
Dörr	Trä, sexspegeldörr	Penselstruken, vit	Ursprunglig	
Dörrfoder	Trä	Vit	5 cm	
Tak	Skivklätt	Rollat, vit	Höjd. 2,8 m	
Taklist	Hålkälslist	Vit		
Inredning	Massivt trä, väggfast skåpinredning med skjutdörrar	Penselstruket, vit	Förnicklade nedfällda handtag

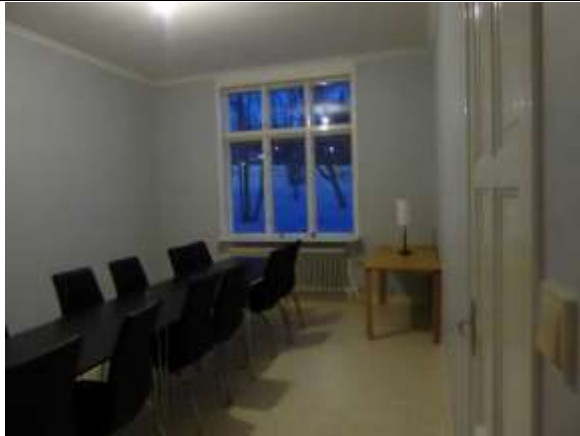
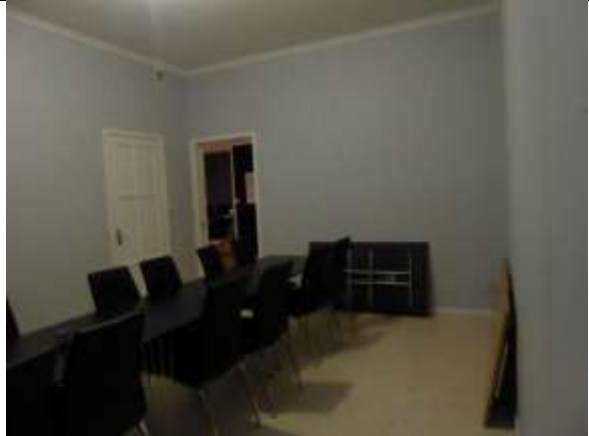
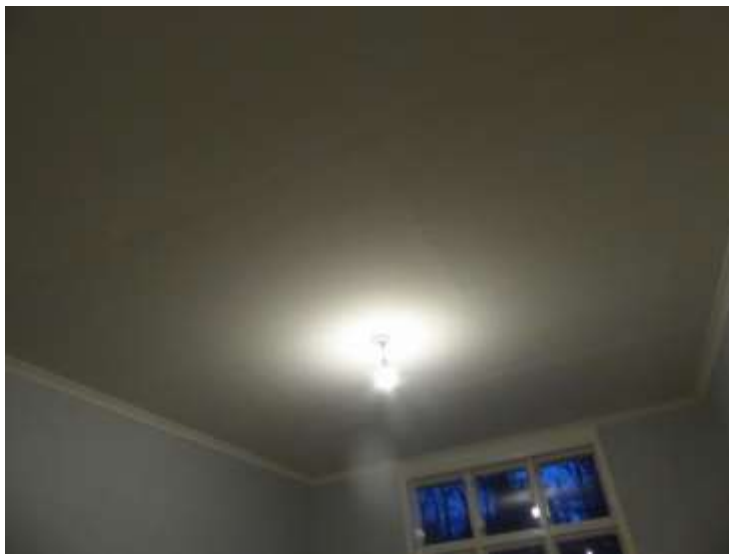
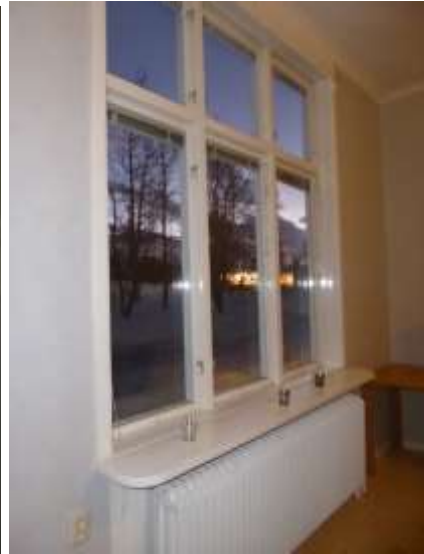
<b>RUM 3</b>				
Matsal	Material/utförande	Målat/färg	Kommentar/beskrivning	Bilder 453-458
Golv	-ll- lika kök			
Sockel	Trä, rundad överkant	Vit	Höjd: 7,5 cm	
Vägg	Skivklädd, tapet	Svagt marmorerad, ljusblå		
Fönster	Sexlufts-fönster, kopplade bågar, excenterhakar. Rundad fönsterbräda med glipa mor karm.	Penselstruken, vit	Under fönster framträder skarvar, eventuellt kassettmönster	
Tak	Skivklätt	Rollat, vit	Höjd: 3,12 m	
Taklist	Hålkälslist	Vit		
Övrigt	Sektionsradiator under fönster  Ventilgaller		Bredd: dubbel, 155 cm

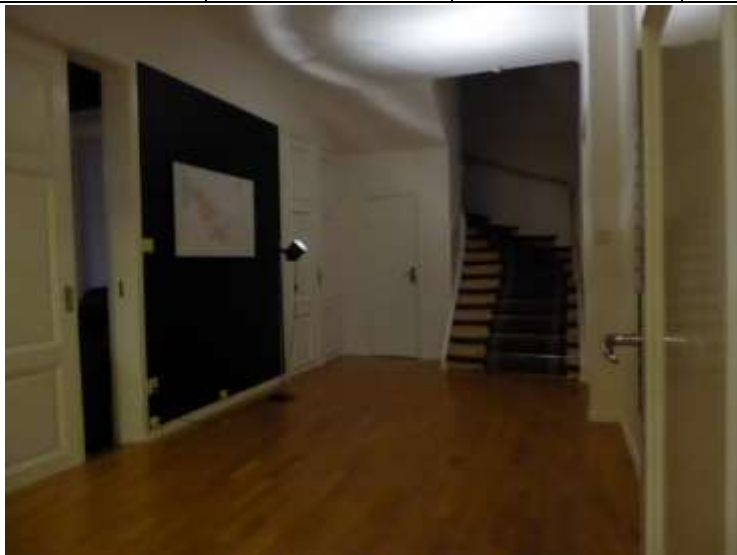
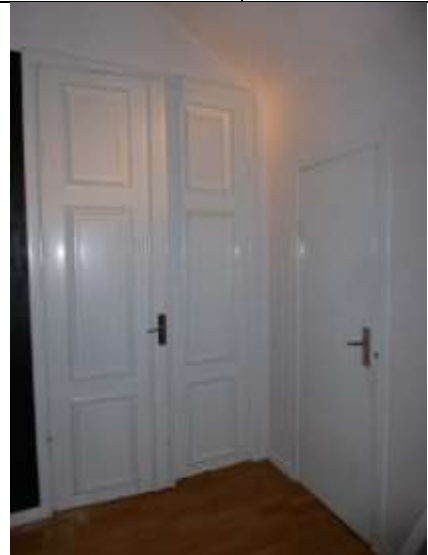
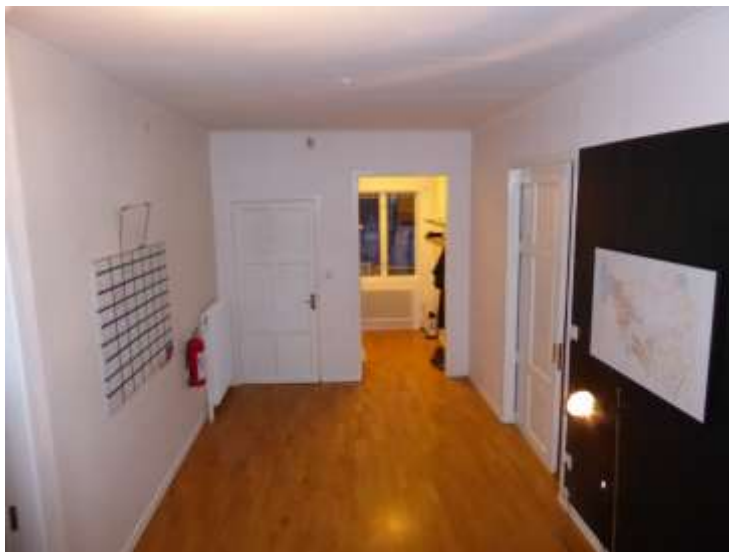
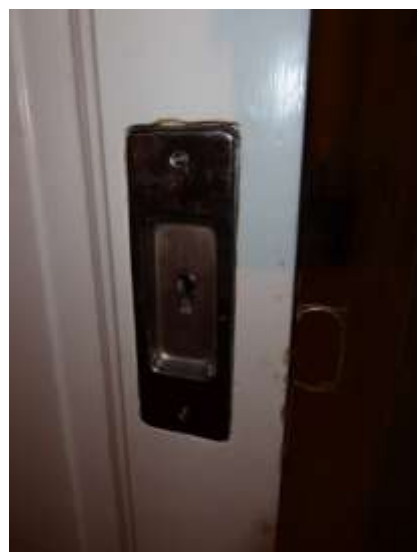
<b>RUM 4</b>				
Nedre hall	Material/utförande	Målat/färg	Kommentar/beskrivning	Bilder 459-473
Golv	Lamellparkett , ljus ek	Lackat halvblankt	240*20, tre stavar	
Sockel	Trä	Vit	Höjd: 6,5 cm	
Vägg	Tapet på skiva	Strukturtapet, rosa ton	En svart yta mellan två dörrar	
Tak	Skivklätt	Rollat, vit		
Dörrfoder	Trä, gerat	Penselstruken, vit	Höjd: 5 cm	
Dörr	6 st öppningar  1 enkeldörr 1 pardörr  2 skjutdörrar  1 mindre, slät dörr till WC		Ursprungliga spgeldörrar

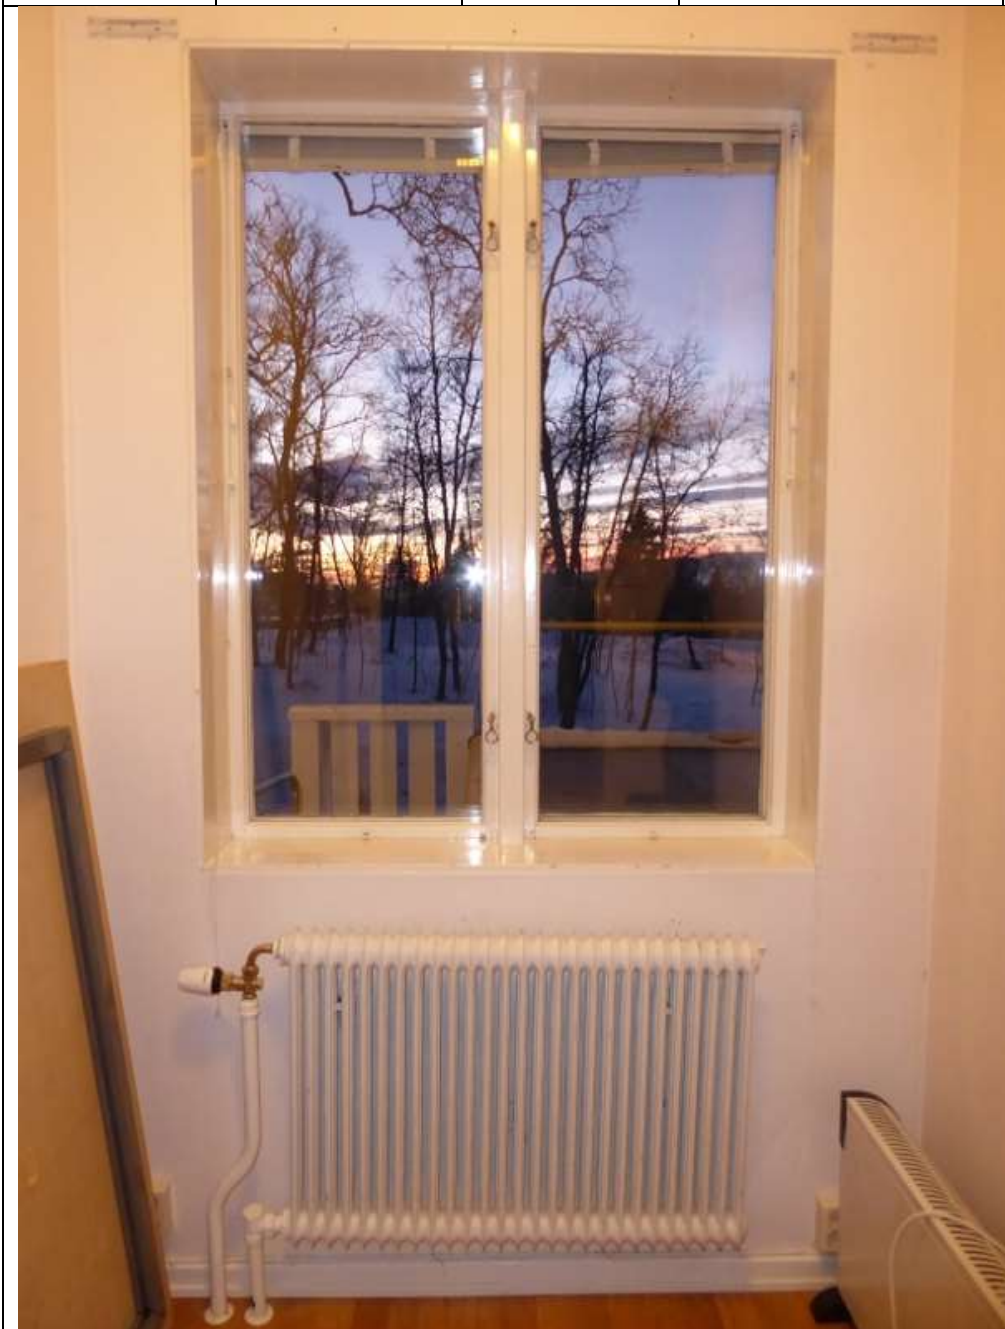
<b>RUM 5</b>				
Kaprum	Material/utförande	Målat/färg	Kommenatar/beskrivning	Bild 476
Golv	Lika hall			
Sockel	Lika hall			
Vägg	Skivklätt	Rollat, ljust rosavit		
Tak	Skivklätt	Rollat, vit		
Dörr	Enbart öppning, foder saknas		Bredd: 1 m	
Fönster	Tvåluftsfönster, kopplade bågar		Excenterhakar	
Övrigt	Sektionsradiator under fönster

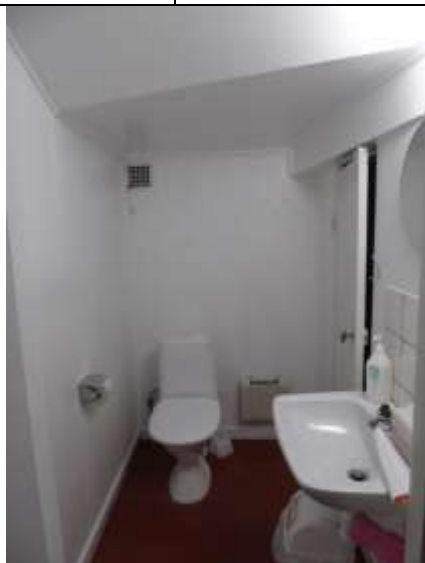
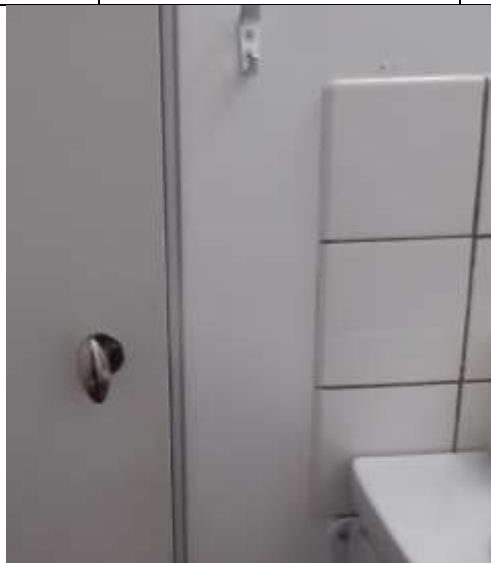
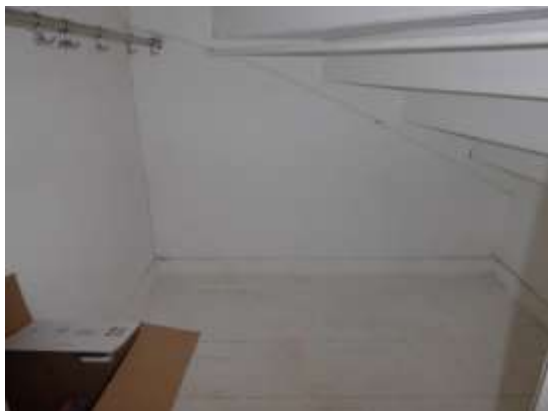
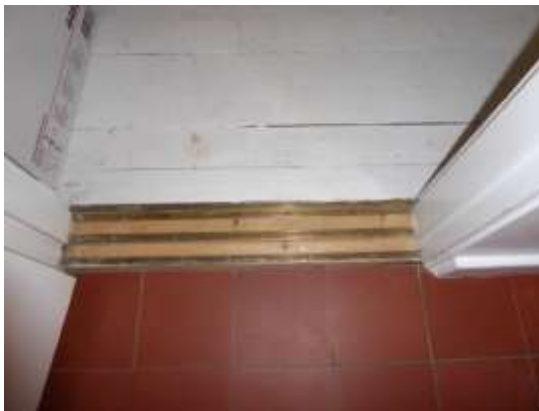
<b>RUM 6</b> WC	Material/utförande	Målat/färg	Kommentar/beskrivning	Bilder 481-486
Golv	Klinker	Roströd, grå fog	15*15 cm	
Sockel	Trä, rundad överkant	Penselstruken, vit	Höjd: 8 cm	
Vägg	Skivklädd	Rollat, vit	trekantslister i hörn	
Tak	-ll-	Rollat, vit		
Taklist	Trä, fasad form	Vit		
Dörr	Mot hall: Slät	Penselstruken, vit	57*187 cm	
	Mot skrub: Slät	-ll-	58*165 cm Förnicklat kammarlås.	
Övrigt	IDO toastol Armatyr i porslin med rund glaskupa  Skrubb nedan trapp med vitmålade väggar och brädgolv. Förnicklad klädhängare

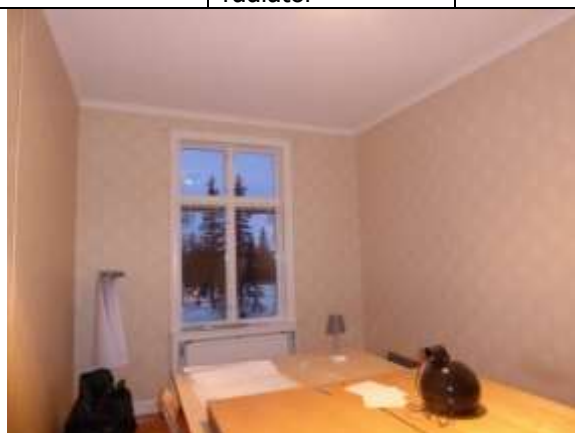
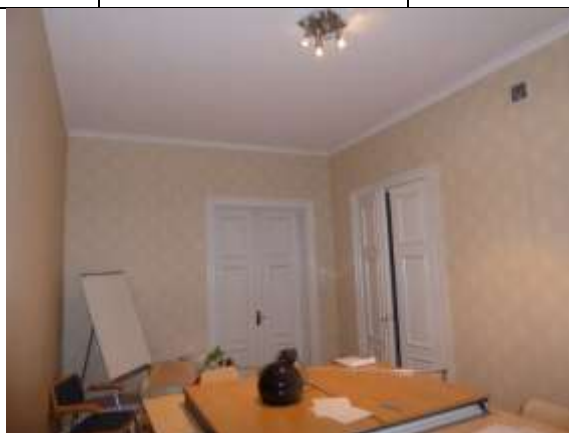
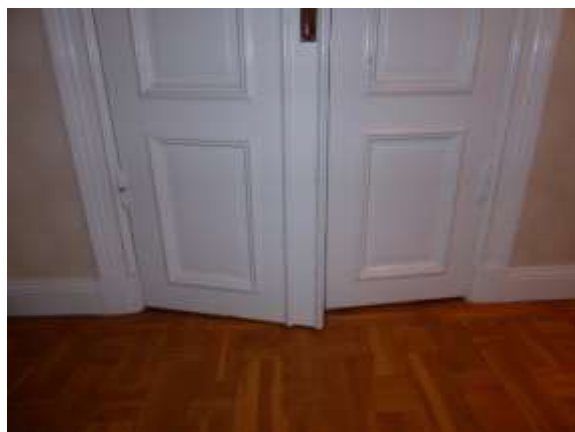
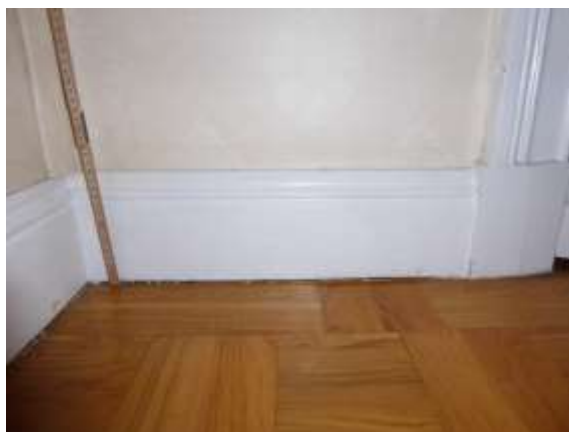
<b>RUM 7</b>				
Sovrum	Material/utförande	Målat/färg	Kommentar/beskrivning	Bilder 487-98
Golv	Eklamell, mönsterlagt	Lackat halvblankt	Flätat två och två, 13*13cm.	
Sockel	Trä, profilerad	Penselstruken, vit	Ursprunglig Höjd: 15,5 cm	
Vägg	Skivklätt, tapet	Beigebotten, ljusrosa mönster	Medaljongmönstrad	
Tak	Skivklätt	Rollat, vit		
Taklist	Hålkälslist	Vit		
Fönster	Korspost, kopplade bågar	Penselstruken, vit	Excenterhakar	
Dörr	2 st pardörrar, 3 speglar, fransk indelning	Penselstrukna, vit	Förnicklade trycken	
Övrigt	Tät räfflad radiator		Dubbel bredd

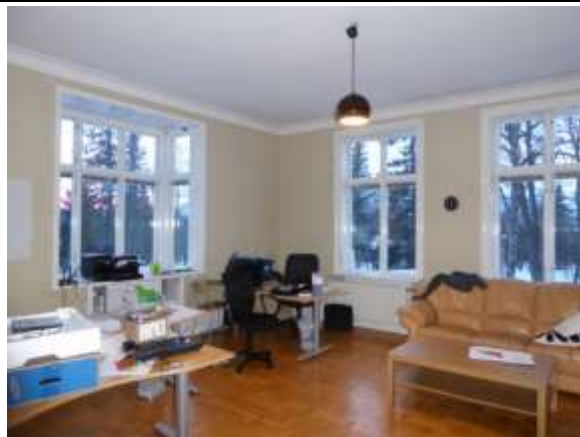
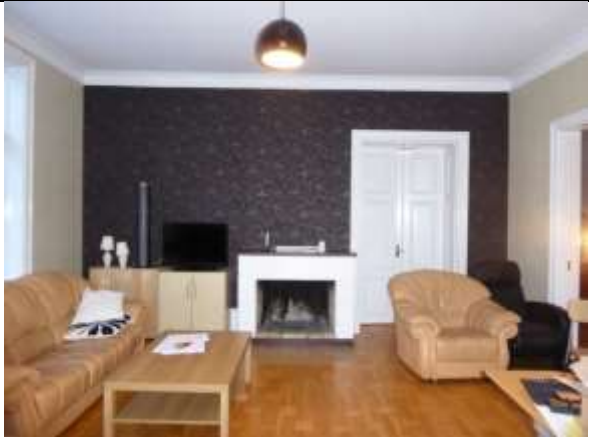
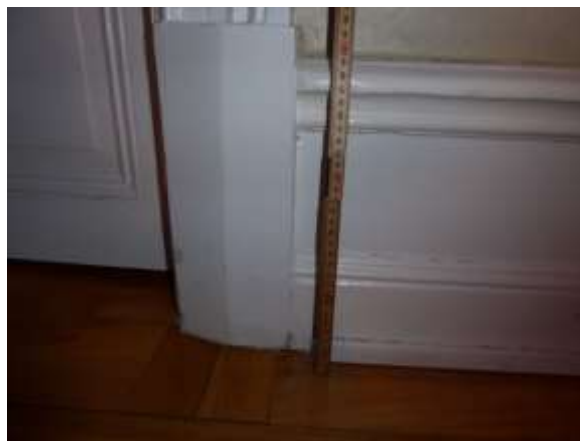
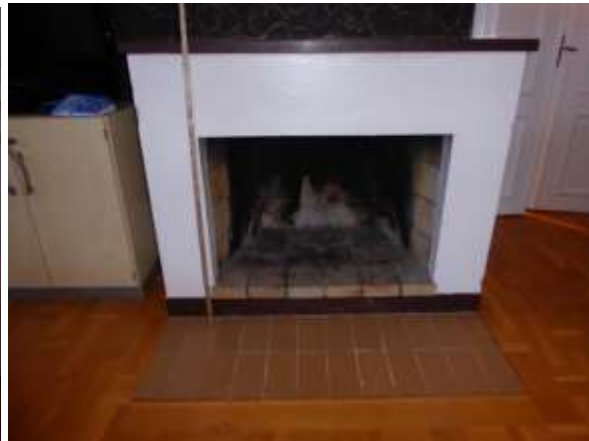
<b>RUM 8</b> Vardagsrum	Material/utförande	Målat/färg	Kommentar/beskrivning	Bilder 499-514
Golv	Lamellparkett, ljus ek		Flätmönstrad	
Sockel	Trä, hög profilerad	Penselstruken, vit	Ursprunglig Höjd: 30 cm	
Vägg	Skivklätt, tapet	Beigegrå	Marmorerad. Fondvägg med svart tapet med storblommig mönster i brons.	
Tak	Skivklätt	Rollat, vit	Lägre fris	
Taklist	Profilerad med fris	Vit		
Dörr	Skjutdörr med 6 speglar	Penselstruken, vit		
Övrigt	Murad öppen spis, gult tegel  Burspråk med korspostfönster, bågar likt övriga	Putsad, vit	Beige klinker nedan 10,5*21,5. Spis från renoveringen på 40-tal.

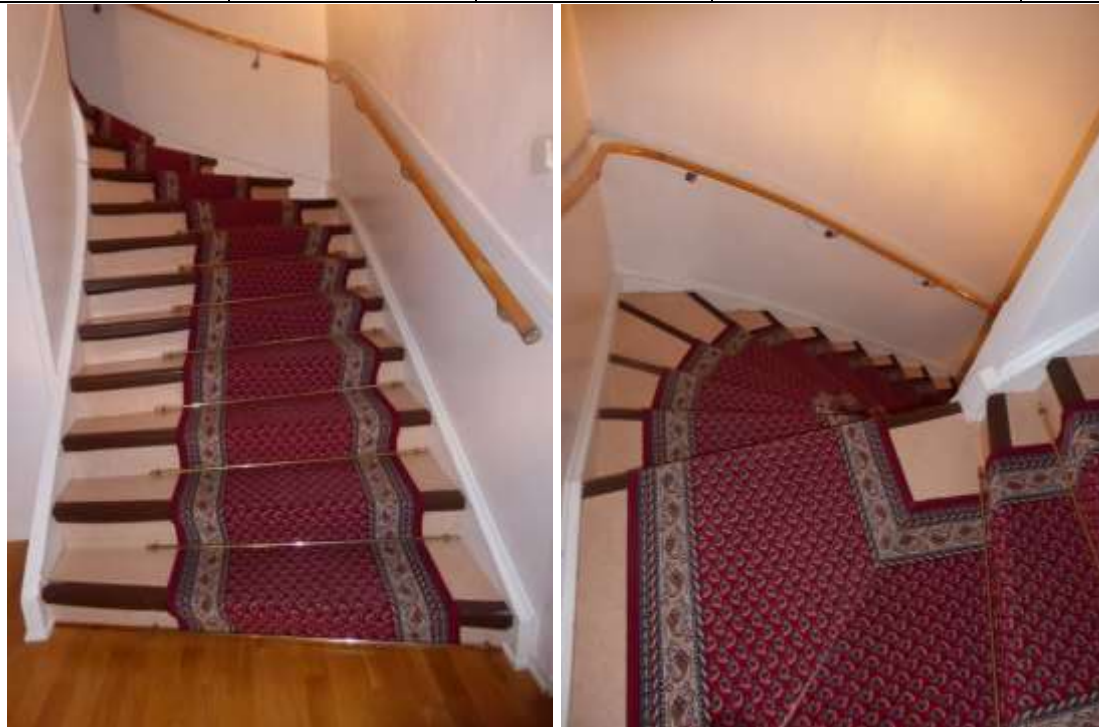
<b>RUM 9</b> Trappa	Material/utförande	Målat/färg	Kommentar/beskrivning	Bilder 515-517
Plansteg/sättsteg	Plastmatta	Rosa/brun/beige, småspräcklig	Bruna trappnosar i plast	
Ledstång	Rund i björk	Lackad högblank	Omkrets: 3,5 cm Förnicklade fästen och ändbrickor. 1940-tal.	
Övrigt	Vinröd matta med stänger i mässing.  Bröstning: Vitmålad med rak kröningslist

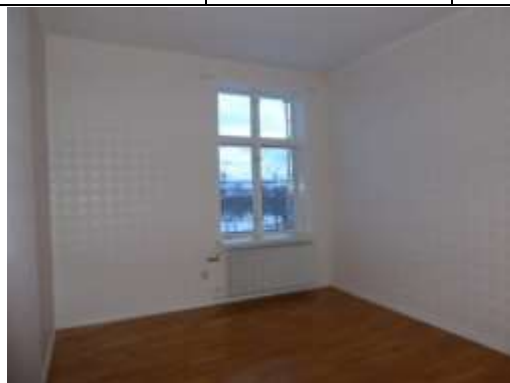
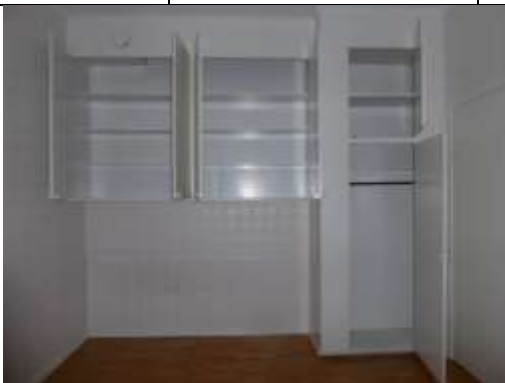
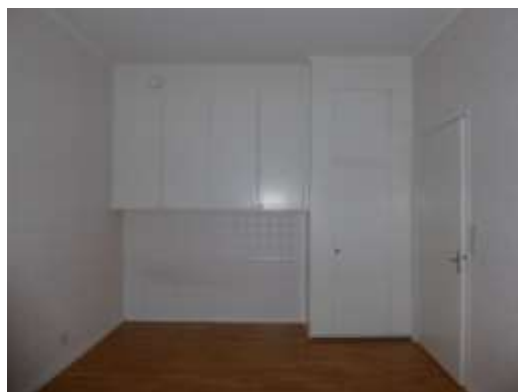
<b>RUM 10</b> Sovrum	Material/utförande	Målat/färg	Kommentar/beskrivning	Bilder 518-523
Golv	Lamellparkett, ljus ek			
Sockel	Trä, rundad med skurlist	Penselstruken, vit	Höjd: 6,5 cm Skurlist 2 cm	
Vägg	Skivklätt, tapet	Vitrosa botten med rundlar, rombformat mönster med pärlmorskimmer		
Tak	Skivklätt	Rollat, vit		
Taklist	Hålkälslist	Vit		
Foder	Gerade	Vit	Bredd: 5,5 cm	
Fönster	Korspostfönster, kopplade bågar	Vit		
Dörr	Urprunglig spegeldörr som skivklätts	Vit	Förnicket trycke	
Inredning	Två platsbyggda väggskåp med fyra hyllplan i var. Garderob, platsbyggd med överskåp med två plan. Kädstång i garderob	Penselstruket, vit		
Övrigt	Radiator under fönster

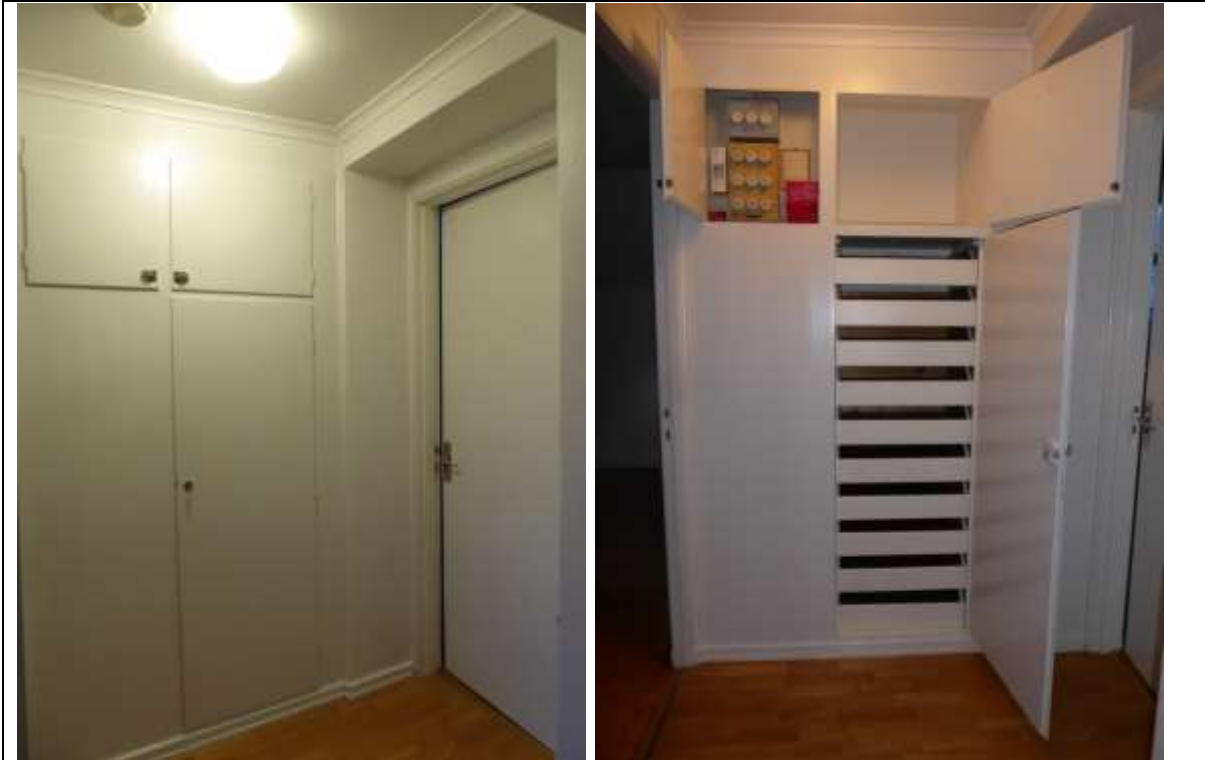
<b>RUM 11</b>				
Passage	Material/utförande	Målat/färg	Kommentar/beskrivning	Bilder 524-526
Golv	Lamellgolv, ek		19,5*240 cm	
Vägg	Skivklätt	Rollat, vit		
Tak	Skivklätt, lägre takhöjd	Rollat vit	Takhöjd: 235 cm	
Inredning	Platsbyggd garderob med lådor, två överskåp. Masonite	Penselstruket, vit	Lådor djup: 12 cm

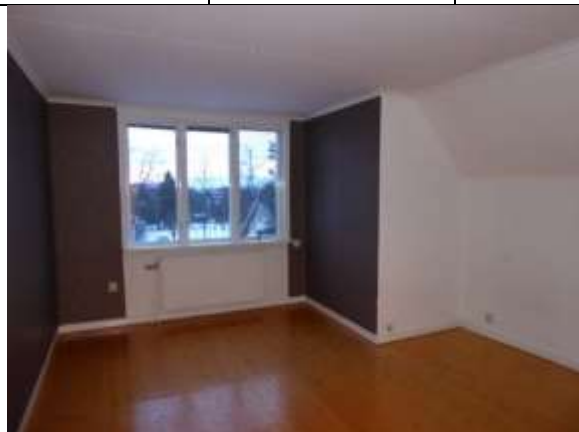
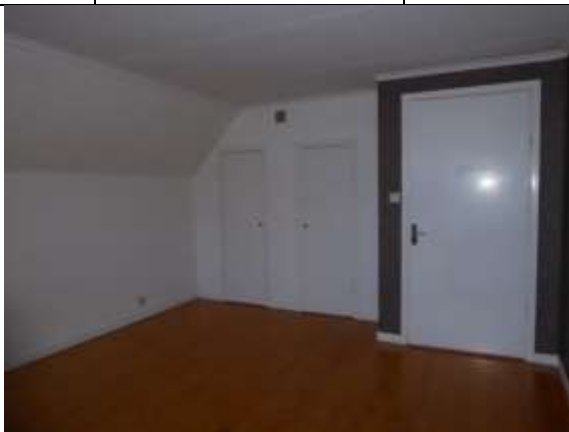
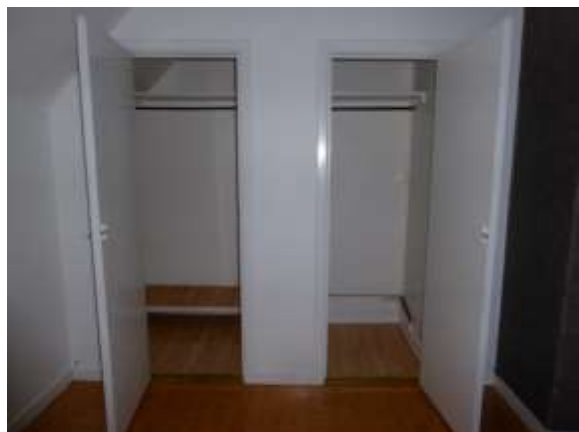
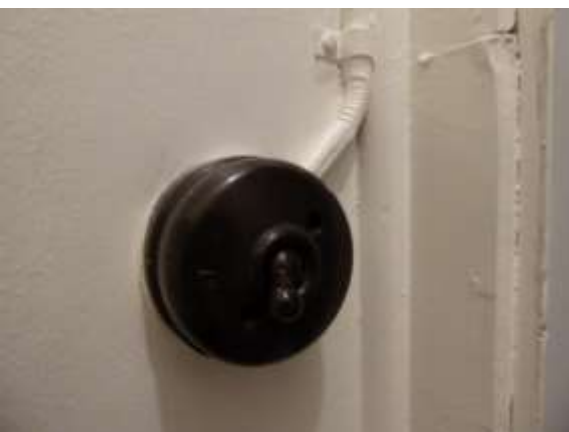
<b>RUM 12</b>				
Sovrum	Material/utförande	Målat/färg	Kommentar/beskrivning	Bilder 528-538
Golv	Brädgolv, gran	Lackat	Varierande bredd: 7,5-10 cm. Frisläggning 7,5 cm bred.	
Sockel		Vit		
Vägg	Skivklätt, tapet	Brunblommig	En vitmålad vägg bruten yttervägg	
Tak	Skivklätt	Rollat, vit		
Taklist	Hålkälslist	Vit		
Fönster	Trelufts-fönster, kopplade bågar	Vit		
Inredning	Två klädkammare med väggfast hyllplan och klädstång. Väggar och tak, rollat vitt. Plastmatta på golv i träimitation. Släta dörrar, penselstrukna vita.  Äldre el med bakelitbrytare.

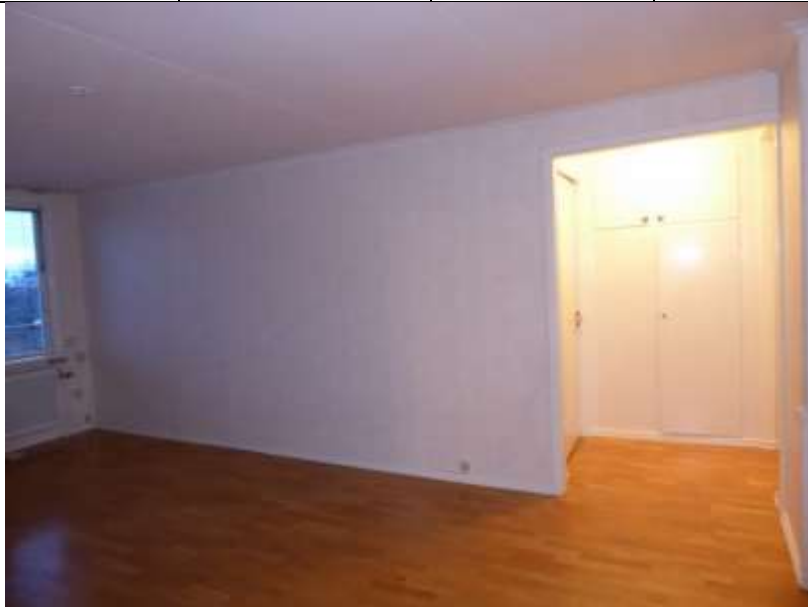
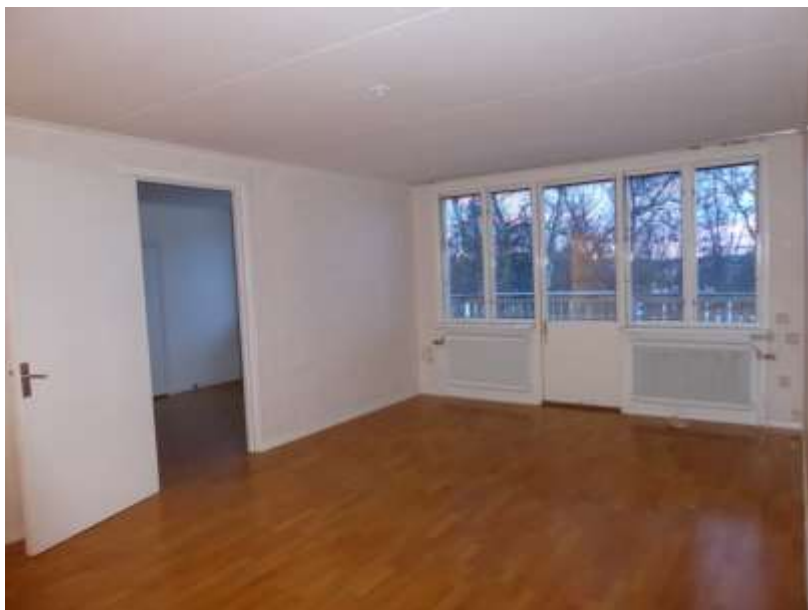
<b>RUM 13</b> Sovrum	Material/utförande	Målat/färg	Kommentar/beskrivning	Bilder 539-541
Golv	Lamellparkett, ek	Ljus, lackad	240*195 cm	
Sockel	Trä, med skurlist	Vit	6,5 cm resp. 2 cm	
Vägg	Skivklätt, tapet	Ljus rosagrå melerad		
Tak	Skivor med fasade skarvar	Rollat, vit	129 cm bred	
Fönster	Tvåluftsfönster, kopplade bågar			
Dörr	Skivtäckt ursprunglig dörr	Penselstruken, vit	91*210 cm	
	Halvt glasad balkongdörr	Penselstruken, vit		
Foder	Gerat	Vit	5,5 cm

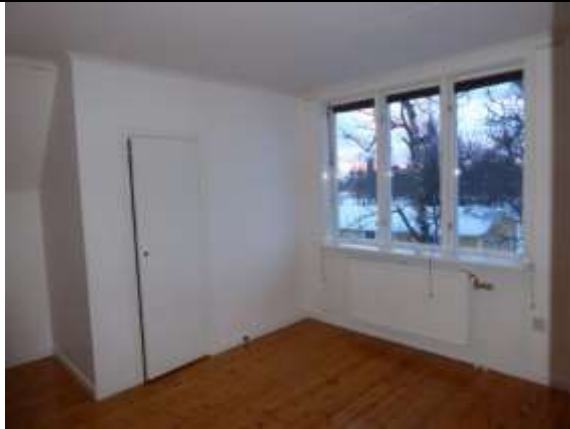
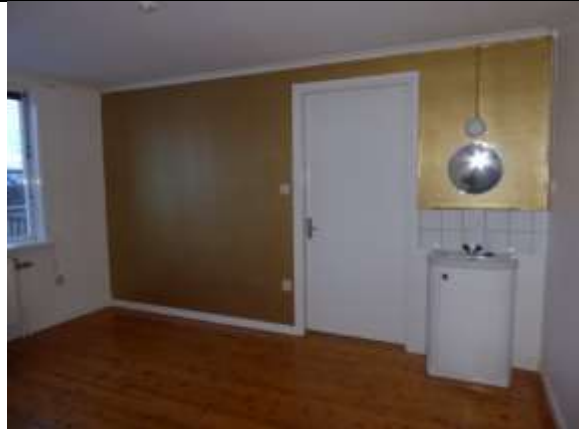
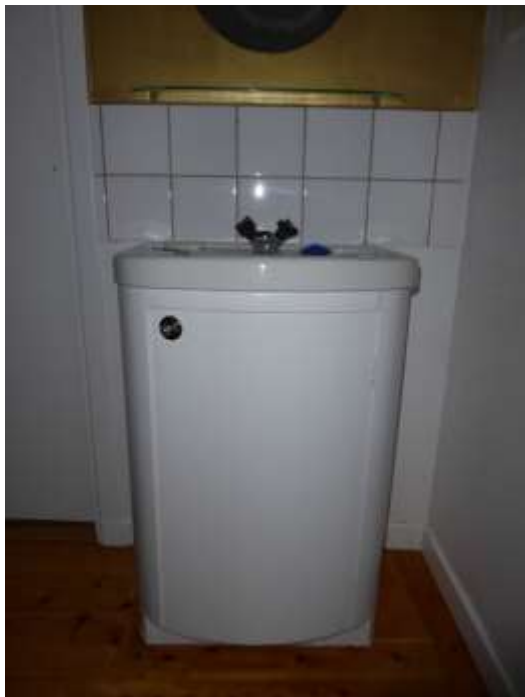
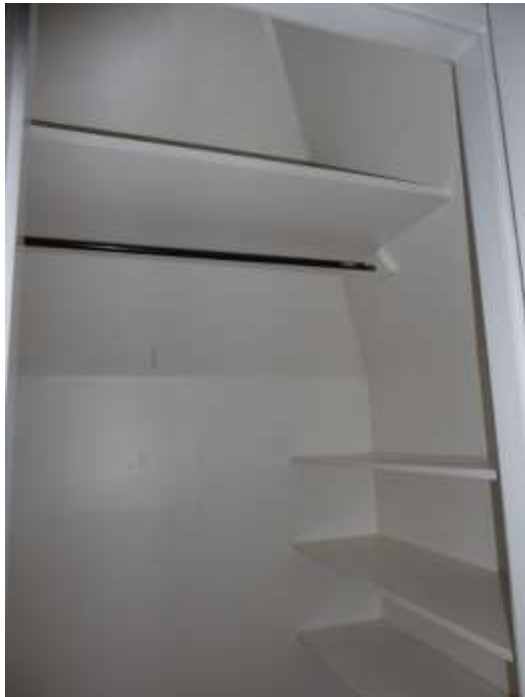
<b>RUM 14</b>				
Sovrum	Material/utförande	Målat/färg	Kommentar/beskrivning	Bilder 542-549
Golv	Brädgolv, gran	Gulnad lack	ca 9 cm	
Sockel		Vit	8,5 cm	
Tröskel	Furu		Mässingsskodd, äldre	
Vägg	Skivklätt	Rollat vit	Guldfärgad fon	
Fönster	trelufts-fönster, kopplade bågar.	Penselstruket, vit		
Tak	Skivklätt	Rollat, vit	120 cm bred	
Taklist	Hålkälslist	Vit		
Övrigt	Klädkammare med väggfasta hyllplan och klädstång. Vitmålade tak och väggar.  Kommod med tvättställ. Kakel i två rader.
