## Byggnadsdokumentation

B 39, kv. Fjällklockan, Hjalmar Lundbohmsvägen 29, Kiruna

2017-02-16

Historiska Hus i Norr AB

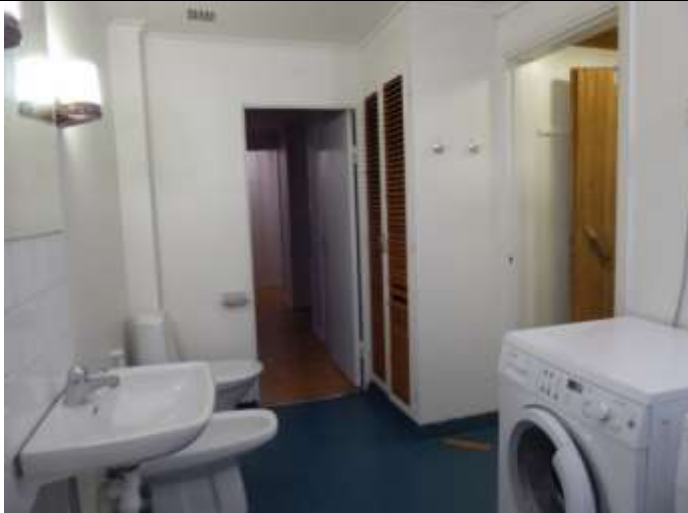
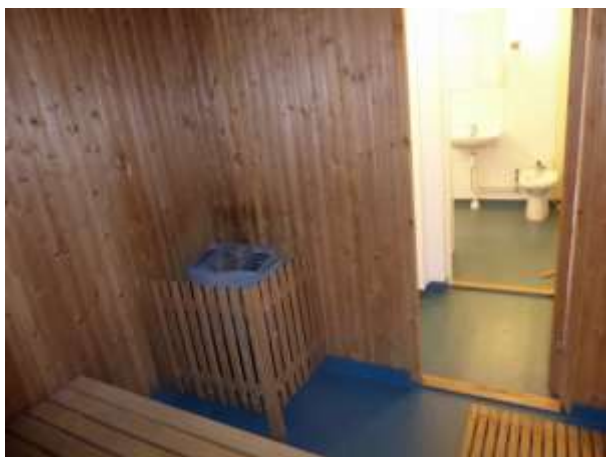
<b>RUM 15</b> Badrum	Material/utförande	Målat/färg	Kommentar/beskrivning	Bilder 550-561
Golv	Plastmatta	Blå	Uppvikt ca 10 cm på vägg	
Tröskel	Ek	Rostfri plåtskoning		
Vägg	Glasfiberväv på skiva	Rollad, vit, blank	Grov gräng	
Tak	Skivklätt	Rollat, vit, blank		
Taklist	Hålkäl	Vit		
Inredning	IDO toalettstol. Bidé Thermia. Tvättställ MMattson. Badkar utan front. Tvättmaskin Bosch. Torktumlare Cylinda. Torkskåp med lamelldörrar i furu. Duschkabin. Bastu med golv lika badrum.

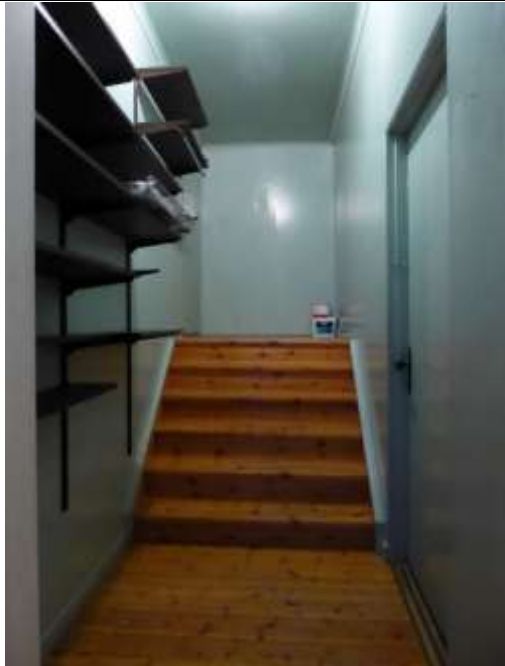
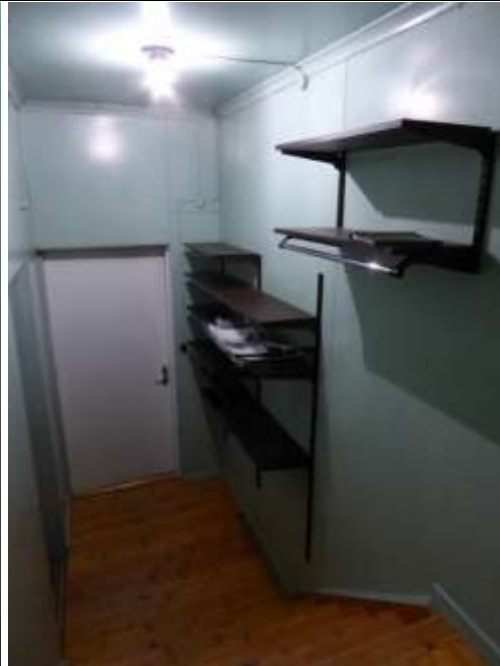
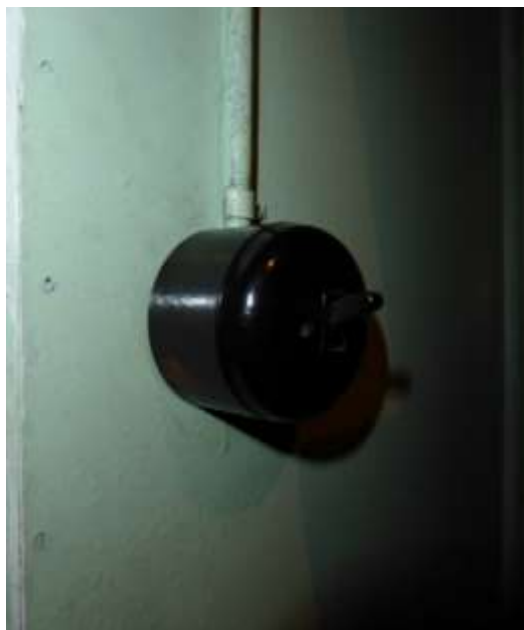
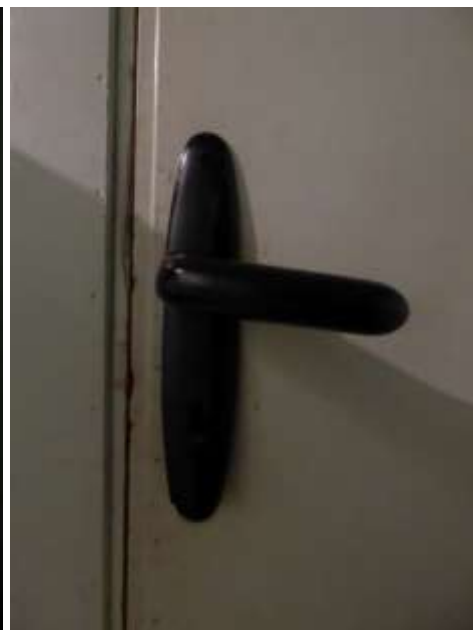
<b>RUM 16</b>				
Vindsutrymme	Material/utförande	Målat/färg	Kommentar/beskrivning	Bilder
Golv	Gran, brädgolv	Lackat, gulnat		
Sockel		Målad i väggkulör		
Vägg	Skivklätt	Rollat, turkos, blank		
Tak	-  -	-  -		
Taklist	Hålkälslist	-  -		
Dörrar	Släta	Penselstrukna, vit resp. turkos mot vind.	Äldre trycken	
Övrigt	Äldre el, bakelitbrytare

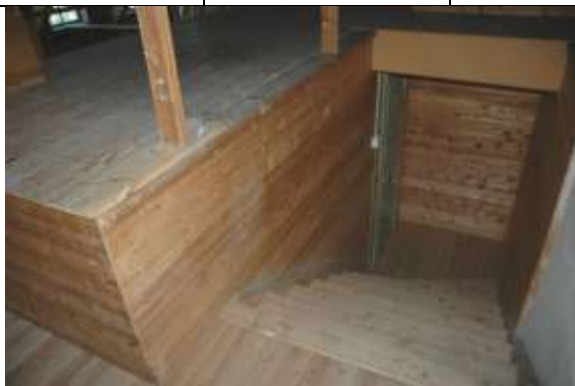
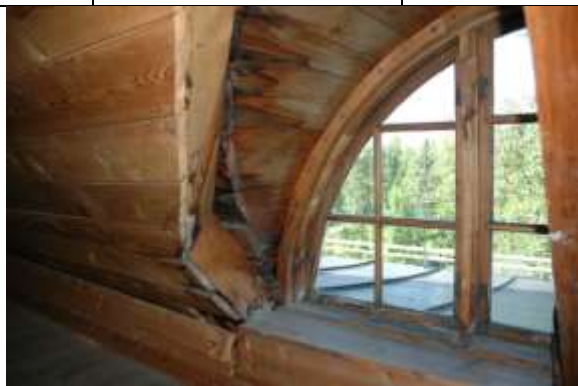
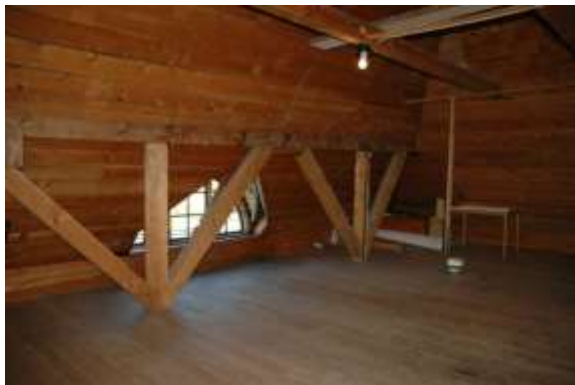
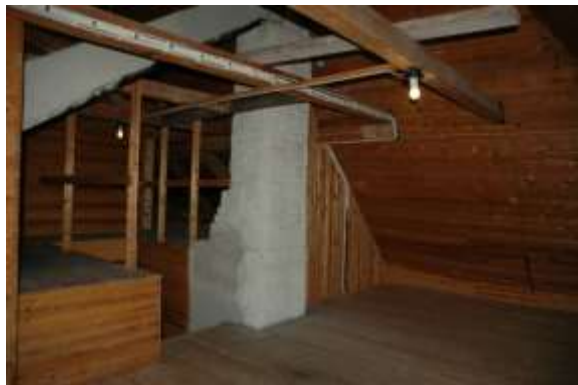
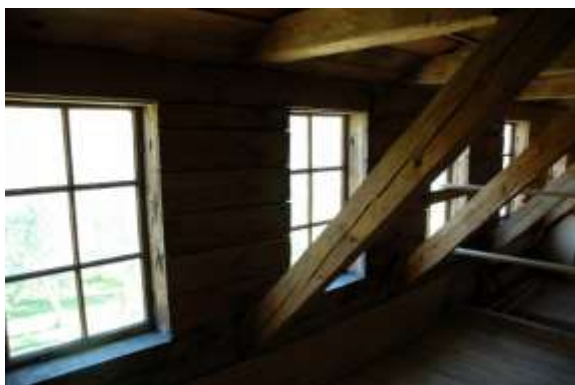
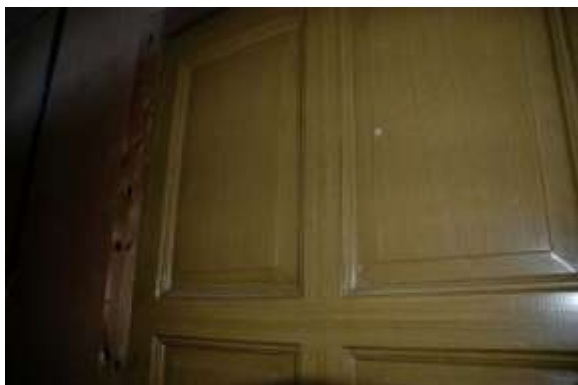
<b>VIND</b>	<i>Material/utförande</i>	<i>Målat/färg</i>	<i>Kommentar/beskrivning</i>	<i>Bilder 256-273, 569-575, 5545-5552</i>
Golv	Brädgolv	Obehandlat		
Vägg	Brädväggar	-ll-		
Tak	-ll-	-ll-		
Dörrar	Spegeldörrar	Penselstrukna, en äldre ekådring	Ursprungliga	
Fönster	Spröjsade lunettfönster och spröjsade enlufts-fönster mot öster, sex rutor.	-ll-	Ursprungliga	
Övrigt	Äldre el, bakelitbrytare

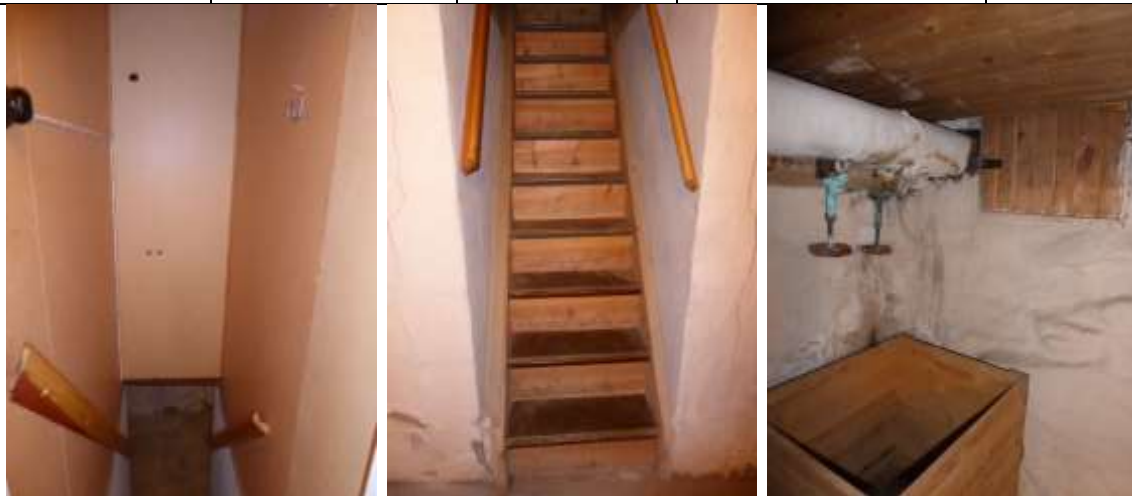
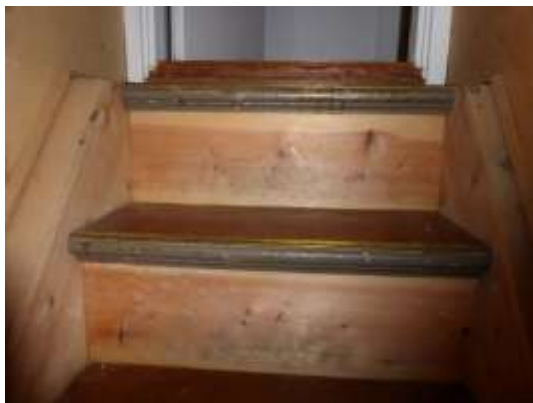
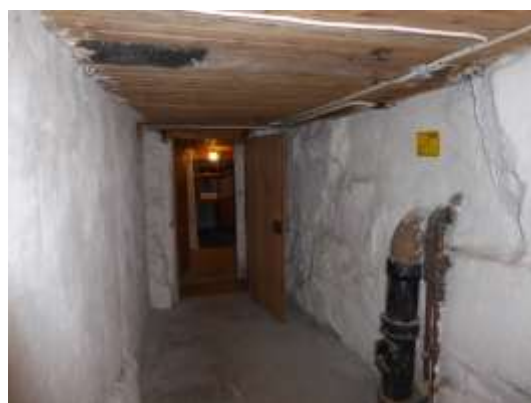
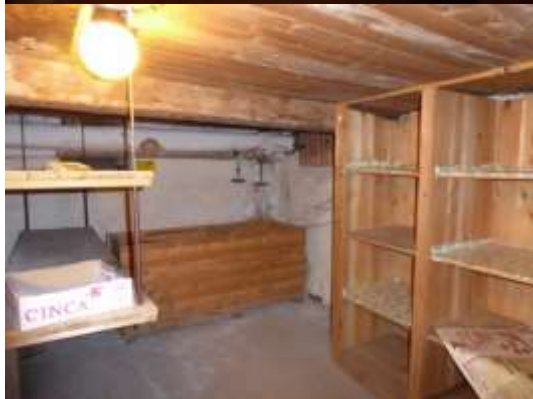
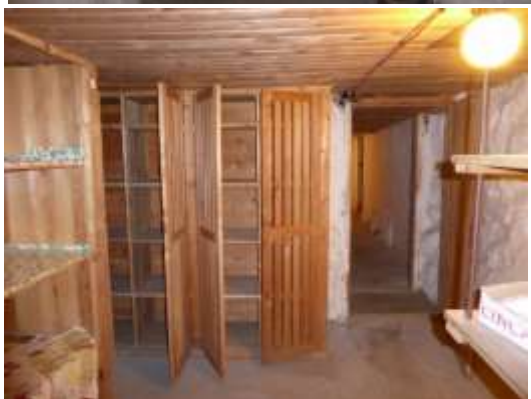
<b>KÄLLARE</b>	<i>Material/utförande</i>	<i>Målat/färg</i>	<i>Kommentar/beskrivning</i>	<i>Bilder 576-584</i>
Golv	Sten			
Vägg	Sten Skivklätt i trapp	Putsade och vitmålade Målat i varmbeige kulör		
Tak	Bräddtak	Obehandlat		
Trapp	Furu		Ursprunglig, profilerade trappnosar målade mörkbruna. Linoleummatta på plansteg?	
Övrigt	Äldre el, bakelitbrytare
